HOONERAPORT

Kaunase pst 80 korterelamu

Tehniline ülevaatus ja lähteseisukohad edaspidiseks renoveerimiseks

Koostaja: Tartu Regiooni Energiaagentuur

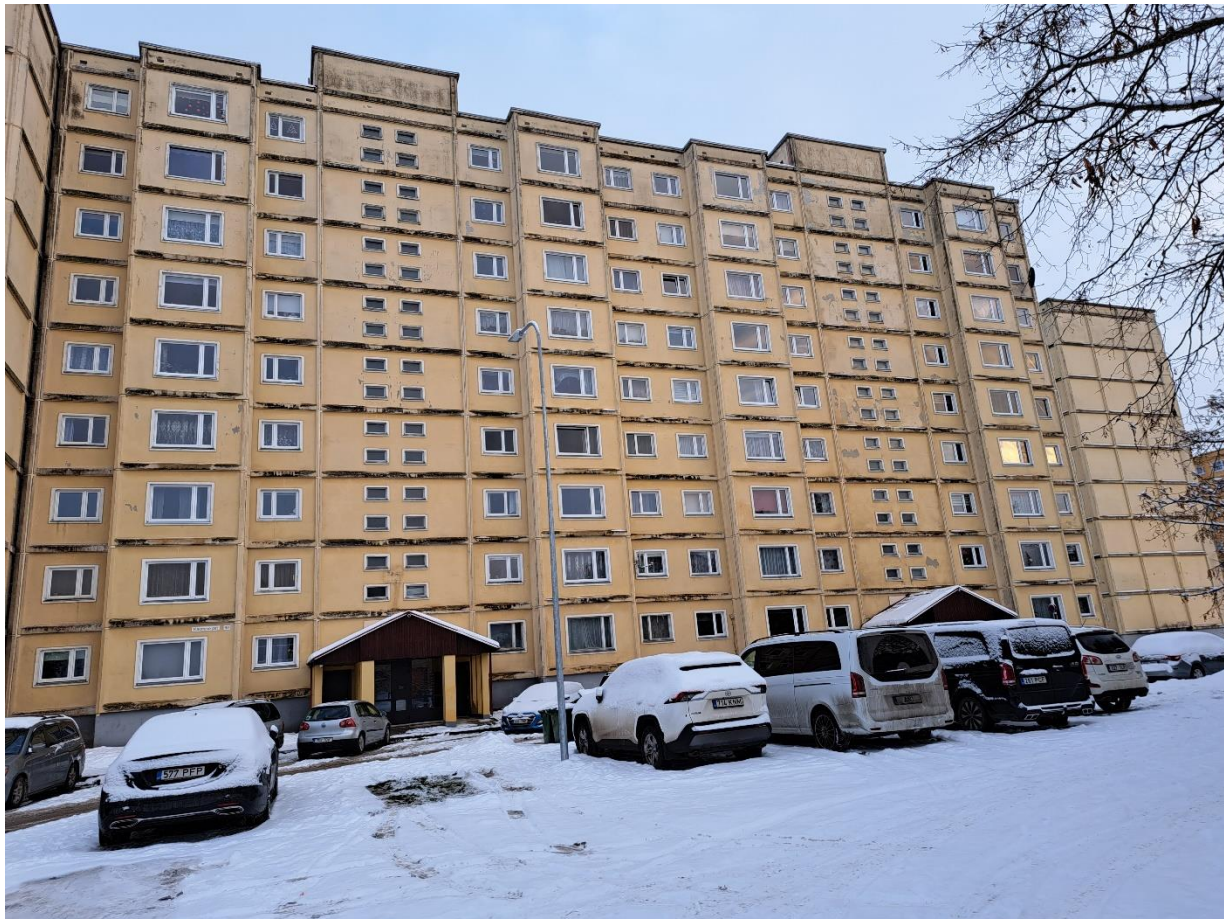
Ülevaatusena selgus, et vaadeldud hoone (vt Joonis 2.1) konstruktsioonid on üldiselt heas või rahuldavas seisukorras. Seinte ja vahelagede ekspluatatsioonikindlust vähendavaid hoone vajumise märke või märgatavaid deformatsiooni pragusid ei fikseeritud.

Joonis 2.1 Hoone eestvaade. Foto: Gerli Alasoo 30.11.2022 a

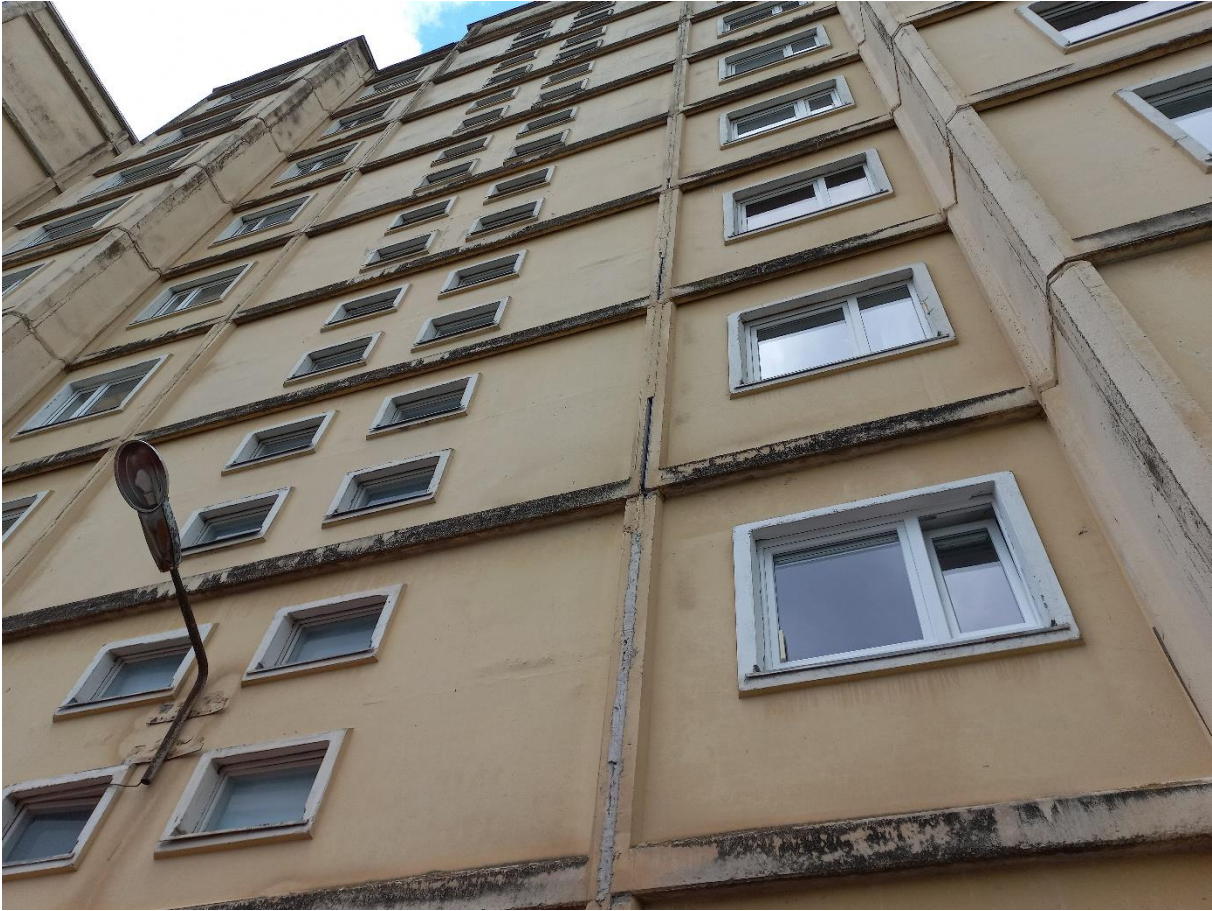
Hoone välisseinad ning sokkel on soojustamata. Välisseinte vuugid on tihendatud vuugimastiksiga (vt Joonis 2.2), kuid nende seisund on halb ja vajavad korrastamist. Tööd on tellitud ja leping selleks sõlmitud.

Fassaadil on näha ilmastiku kahjustusi – paneeli välispinna murenemist ja armatuuri paljastumist ja korrodeerumist. Paneelide väljaulatuvate osade nurgad on laigulised. See viitab, et fassaadile on ladestunud tänavatolm ja mustus, mis on jäänud paneelide väljaulatuvate osade peale seisma. Nimetatud asjaolud ja sademevesi loovad head tingimused mikroorganismide levikuks. Nimetatud kohtadesse fassaadi peale on tekkinud vähesel määral sammalt.

Joonis 2.2 Välisseina vuukide olukord. Foto: Tamur Tensing / TREA 18.07.2022 a

Keldri välisseinad (sokkel ja maalune osa) soojustada soojuskadude vähendamiseks. Renoveerimise käigus hinnata keldriseinte hüdroisolatsiooni toimivust. Vajadusel paigaldada uus hüdroisolatsioon. Hoone perimeetril olev sillutusriba taastada.

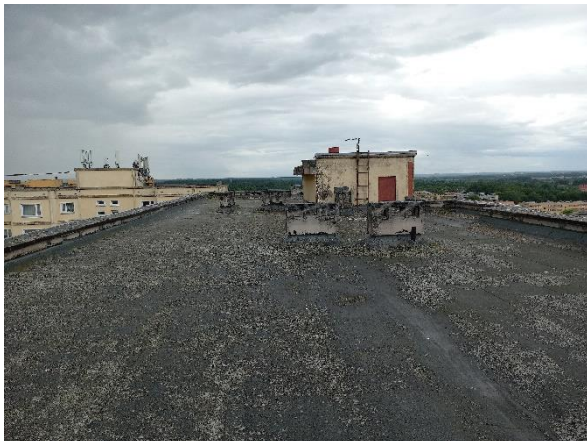
Katusekatte vahetus teostatud hinnanguliselt 15 aastat tagasi ja näib kulunud (vt Joonis 2.3). Lisa soojustust katusekatte materjali vahetusel ei paigaldatud. Parapeti ülaserava kate on algupärane ja amortiseerunud.

Joonis 2.3 Katuse olukord. Foto: Tamur Tensing / TREA 18.07.2022 a

Katus lisasoojustada, et soojuskadud tagaks eesmärgiks seatud energiatõhususklassi saavutamise. Katusele paigaldada päikesepaneelid elektri tootmiseks. Katuse ehitustööd tuleb teha nii, et soojustusmaterjalid oleksid ilmastiku eest kaitstud. Katuse lisasoojustamiseks on mitmeid tehnilisi lahendusi. Koostöös projekteerijaga kaaluda ning valida optimaalseim lahendus. Alljärgnevalt on välja toodud kolm

Katusekattena kasutada kahes kihis SBS-katet. Soojustada ka parapett, katta SBS-kattega ning paigaldada vajalikud veeplekid.

Olemasolevalt katusekatte materjalilt eemaldada aurukotid.

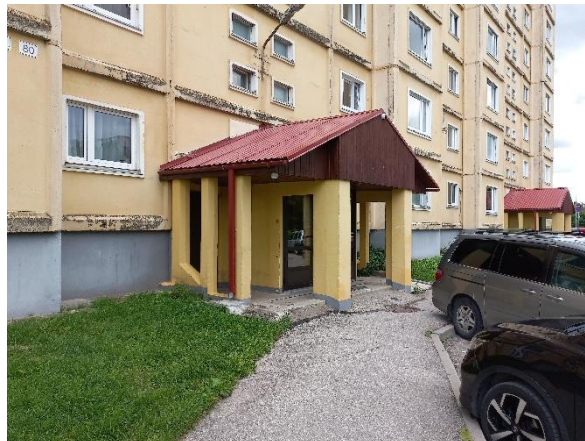
Joonis 2.4 Tuulekoja olukord. Foto: Tamur Tensing / TREA 18.07.2022 a

Tuulekojad on renoveeritud (vt Joonis 2.4). Paigaldatud on uued ukSED ning uuendatud on ka välisviimistlust. Tuulekoja lahendus on konstruktiivselt hea – palju on valgust ja viilkatus katab tuulekoja täielikult – algupärane katus on asendatud viilkatusega, kus katus ulatub ka keldri ja endise prügišahti ruumi (mida kasutatakse panipaigana) uste kohale ja kaitseb sademete eest. Tuulekoja katuse sademevee äravoolutorud on asendatud uutega.

Tuulekodade renoveerimisel tuleb lähtuda energiatõhususe parendamise eesmärgist. Renoveerimise käigus tuleb kaotada olemasoleval tuulekojal külmasillad või ehitada uus energiatõhus tuulekoda.

Tuulekoja katus võiks soovitatavalt olla ühe- või kahekaldeline. Kindlasti tuleb sademeveesüsteem korrastada või asendada.

Tulenevalt tuulekodade amortiseerumisest ja kehvast tehnilisest lahendusest kaaluda uue modernse ja valgusküllase tuulekoja ehitamist.

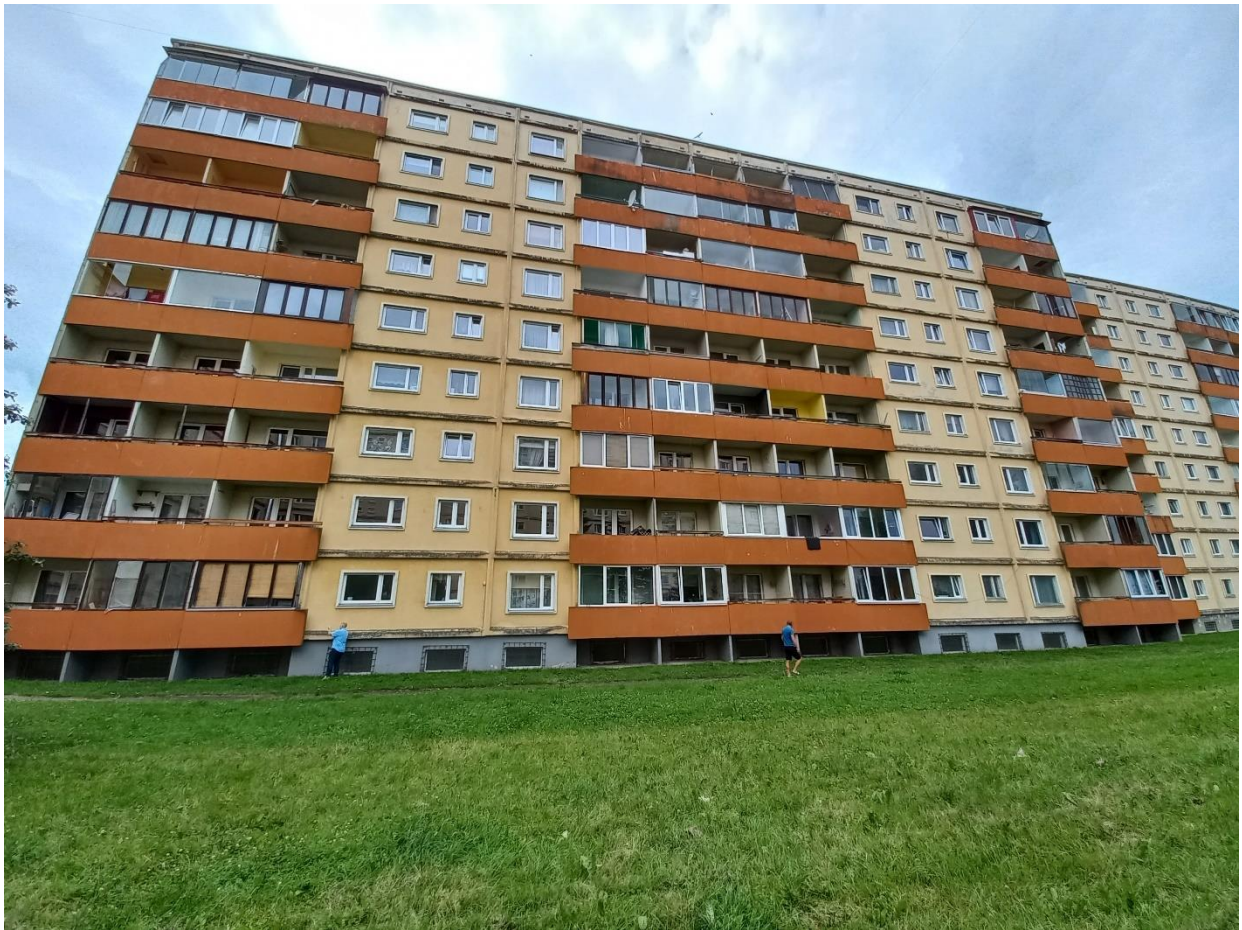
Lodžad on osaliselt kinni ehitatud / klaasitud (vt Joonis 2.5). Kinni ehitus / klaasimine on teostatud kaootiliselt ja vaid osaliselt, erinevate stiilide ja materjalidega.

Lodža piirete keevissõlmi tuleks ehitiseauditi käigus hinnata. Kui esineb keevise või ühenduslappide ülemäärast korrosiooni, siis tuleb keevis taastada. Igal juhul tuleb kõik ühendused puhastada roostest ja uuesti värvida. Ülevaatuse käigus ei suudetud tuvastada, kas lodžade vaheseinad on nihkunud. Erilist tähelepanu tuleb pöörata pragude kaardistamisele hoone välisseina ja lodža vaheseina vahel.

Joonis 2.5 Lodžade olukord. Foto: Tamur Tensing / TREA 18.07.2022 a

Renoveerimise käigus teha ehitise audit lodžade täpsema tehnilise seisukorra hindamiseks ning vajalike renoveerimistööde ulatuse välja selgitamiseks.

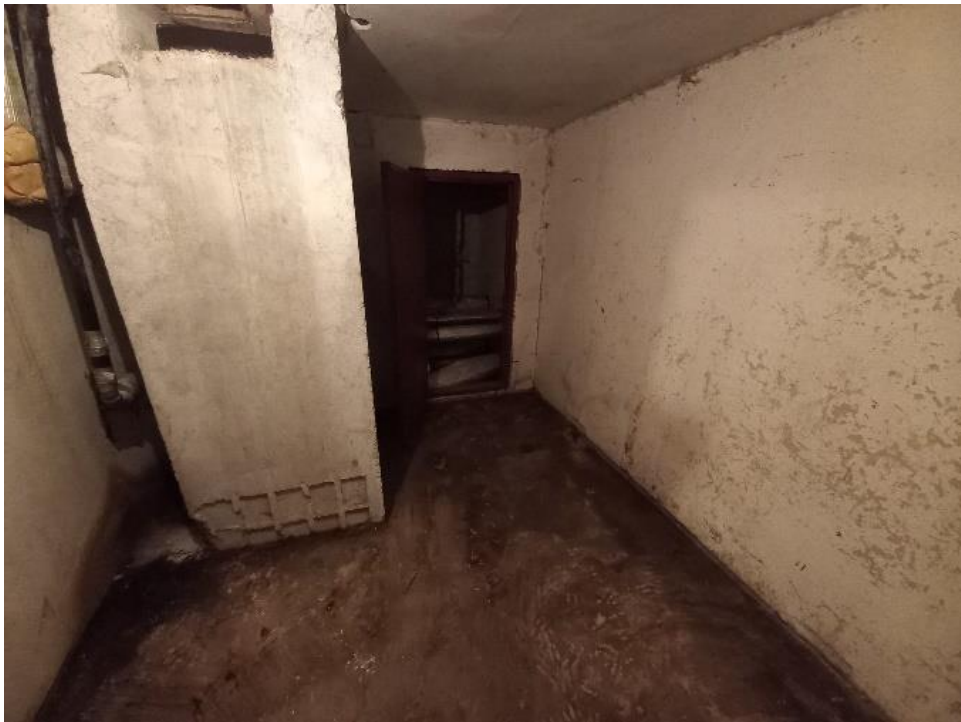
Keldris (vt Joonis 2.6) on ehitusaegne siseviimistlus (ebatasased põrandad, määrdunud ja ebatasased seinad). Keldribokside vaheseinad on ehitusaegsed puitvaheseinad ning ei paku turvalist hoiustamist.

Joonis 2.6 Keldri koridori vaade. Foto: Tamur Tensing / TREA 18.07.2022 a

Hetkel asuvad tehnosüsteemid piiratud juurdepääsuga keldriboksid, samas kõik tehnosüsteemid peaksid hoolduseks ja remondiks olema ligipääsetavad ja paiknema keldri ühisalal. Korteriühistu ühisel otsusel kaaluda olemasolevate keldribokside lammutamine ja uute läbipaistmatute seintega keldribokside ehitamine.

Keldriboksidesse rajada energiasäästlik valgustus. Vastavalt energiatõhususe arvutusele soojustatakse vajadusel keldri lagi.

Renoveerimise käigus hinnata keldri viimistlust ning otsustada korteriühistus selle värskendamise vajadus.

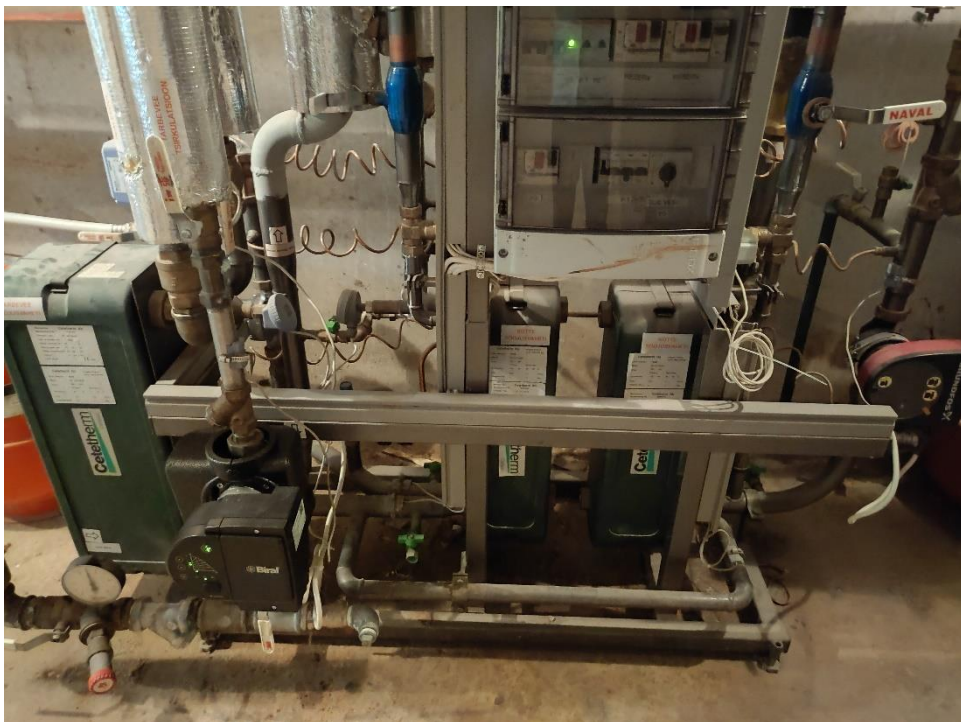
Soojussõlm (vt Joonis 2.7) on uuendatud. Kütteseevise ning soe tarbeveevise saadakse kaugküttest plaatsoojusvahetiga. Hoones on ühetoru-küttesüsteem. Vee- ja kanalisatsioonitorustikud on amortiseerunud, pidevad on lekkes ja avariid. Köögi ja WC hallvee torustikud on eraldi, ühinevad nad keldris. Keldris olevate torustike olukorda on näha allolevatelt piltidelt (vt Joonis 2.8, Joonis 2.9).

Joonis 2.7 Soojussõlme olukord. Foto: Martin Kikas / TREA 18.07.2022 a

Hoone põhiline soojusvarustus säilib tõhusa kaugkütte baasil Gren Tartu AS-ilt. Olemasolev soojussõlm vajab kaasajastamist. Ühetoru keskküttesüsteem asendada kahetoru keskküttesüsteemiga. Hoone keskküttesüsteemi peab olema võimalik täita soojatootja kaugkütte veega.

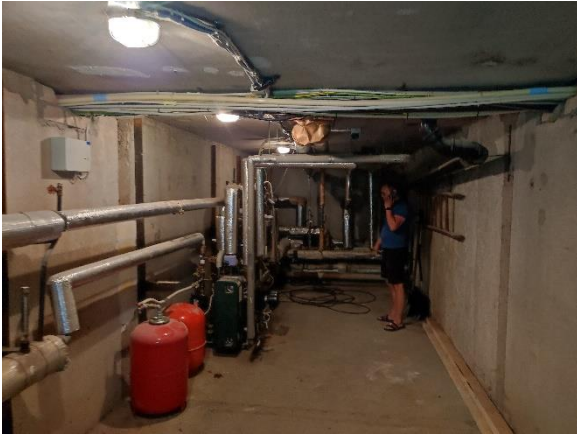
Joonis 2.8 Kütetorustike olukord. Foto: Martin Kikas / TREA 18.07.2022. a

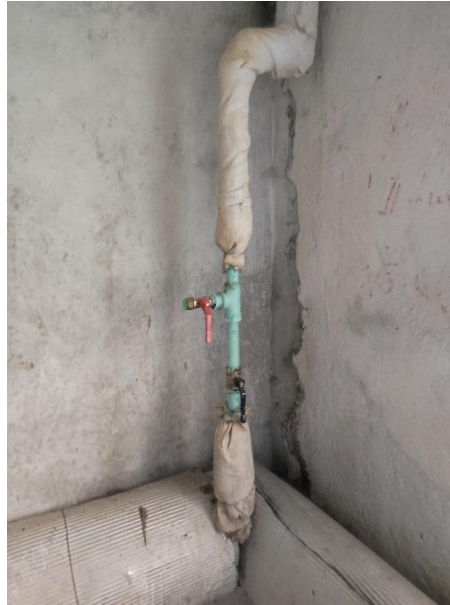
Joonis 2.9 Kütetorustike olukord. Foto: Martin Kikas / TREA 18.07.2022. a

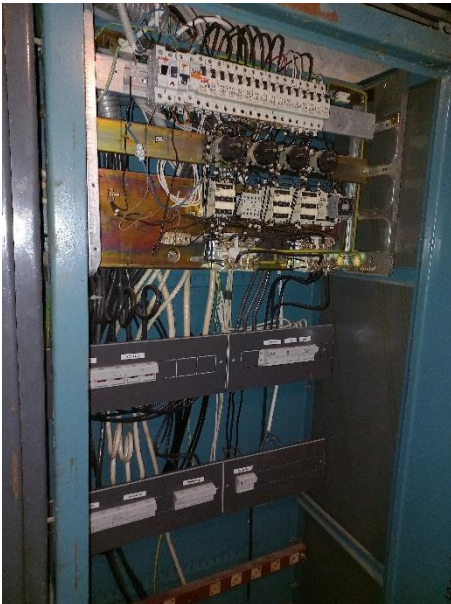
Elektripaigaldis on hoones enamasti ehitusaegne. Kilbiruumis (vt Joonis 2.10) on osaliselt elektripaigaldisi uuendatud. Peakaitse on 250 A (vt Joonis 2.11). Ei ole teada elektripaigaldise käidukorralduse olemasolu, kuid elektripaigaldise kasutusluba kehtib kuni 12.2028.

Joonis 2.10 Elektrikilbi olukord. Foto: Tamur Tensing / TREA 19.07.2022 a

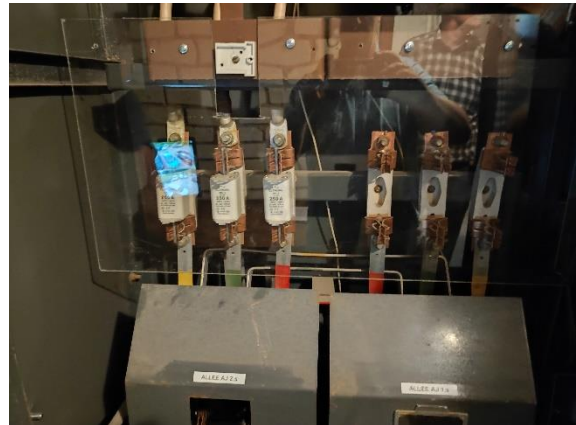
Joonis 2.11 Peakaitse. Foto Martin Kikas / TREA 18.07.2022. a

- ehitise audit;
- olemasolevate ventilatsioonišahtide uuring;
- elektripaigaldiste käidukorraldus (kohustuslik kui elektrisüsteemi peakaitse on suurem kui 100 A) [7];
- mõõdistusprojekt, et EHRis oleksid õiged andmed.
