HOONERAPORT

Mõisavahe tn 35 korterelamu

Tehniline ülevaatus ja lähteseisukohad edaspidiseks renoveerimiseks

Koostaja: Tartu Regiooni Energiaagentuur

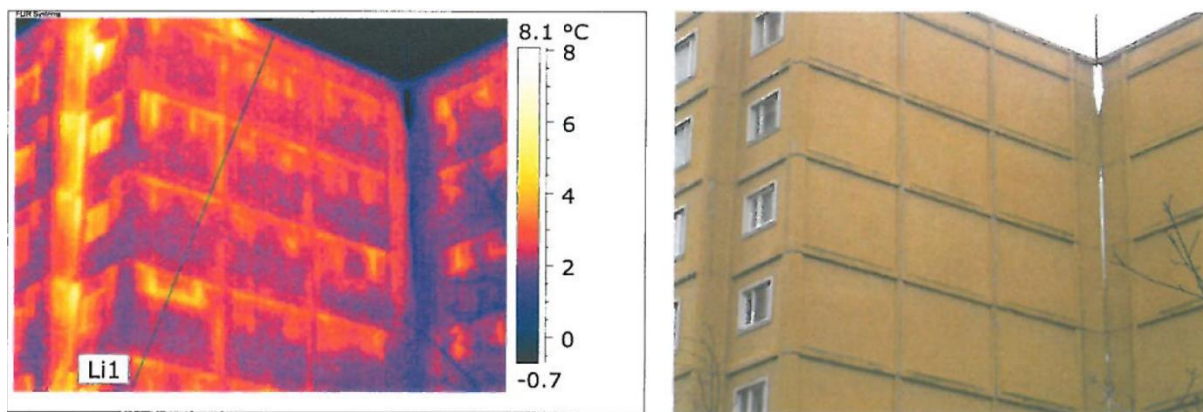
Hoone on Ehitisregistri andmetel rajatud madalvundamendile. Eeldatavalt on tegemist siiski vaivundamendiga, mille peal on raudbetoonist rostvärk. Hoone renoveerimise käigus tuleb koostada ehitise audit, et määrata hoone täpsem ehitustehniline seisukord ja renoveerimisvajadus. Keldri välisseinad on ehitatud 240 mm paksustest betoonpaneelidest. Hoone vundamendil ja soklil võib puududa hüdro- ning soojusisolatsioon. Keldri siseseinad on betoonpaneelidest paksusega kuni 160 mm. Vuugid on osaliselt renoveeritud, kuid nende lahendus ei vasta enam tänapäevastele energiatõhususe nõuetele. Kehva soojusisolatsiooni ja külmasildade esinemist näitavad hästi OÜ Lõuna Energiasäästu Grupp koostatud energiaauditis hoone fassaadi termokaamera ülesvõtted (vt Joonis 1.3, Joonis 1.4), kus kõik vuugikohad on tunduvalt soojemad paneeli välispinnast.

Joonis 1.3 Termokaamera ülesvõtte otsaseinast [4]

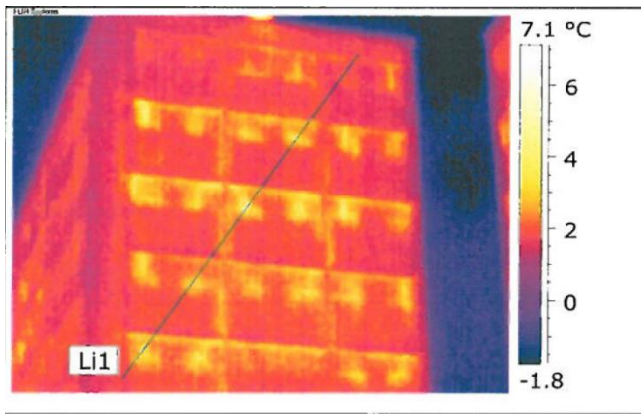
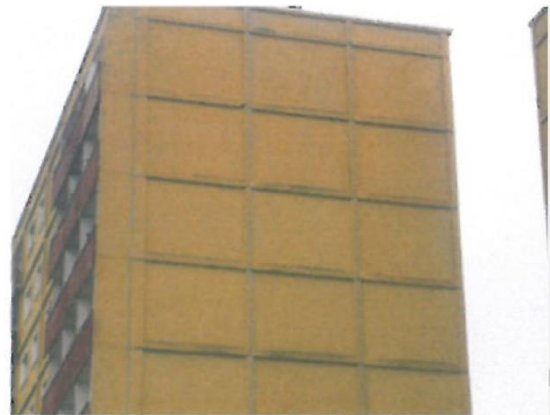
Joonis 1.4 Termokaamera ülesvõte otsaseinast [4]

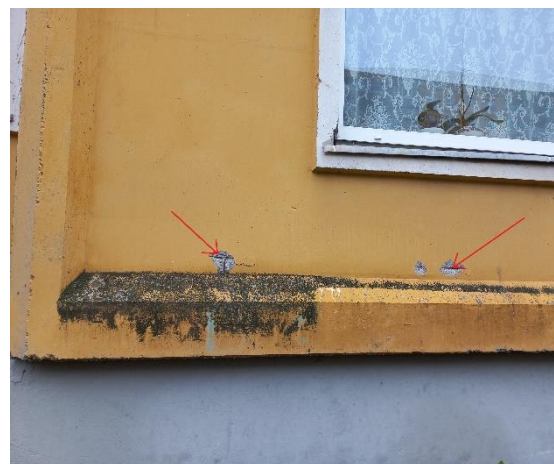
Fassaadil on näha ilmastikukahjustusi – paneeli välispinna murenemist ja armatuuri paljastumist ja korrodeerumist (vt Joonis 2.2). Paneelide väljaulatuvate osade nurgad on laigulised. See viitab, et fassaadile on ladestunud tänavatolm ja mustus, mis on jäänud paneelide väljaulatuvate osade peale seisma. Nimetatud asjaolud ja sademevesi loovad head tingimused mikroorganismide levikuks. Nimetatud kohtadesse fassaadi peale on tekkinud vähesel määral sammalt (vt Joonis 2.3).

Joonis 2.2 Hoone fassaadi kahjustused. Foto: Tamur Tensing / TREA 25.07.2022 a.

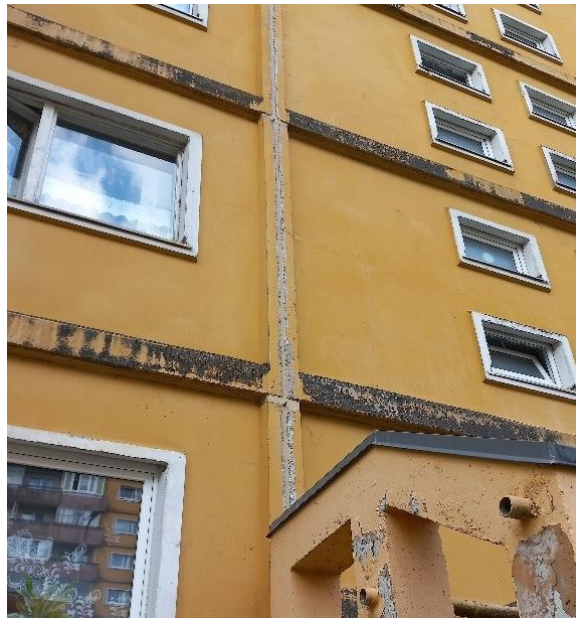
Hoone välisseinad ning sokkel on soojustamata. Välisseinte vuugid on tihendatud ca 15 aastat tagasi vuugimastiksiga. Paneelide nurkades on mastiksisse paigaldatud õhutusavad. Eeldusel, et vuuke pole eelnevalt tihendatud montaaž- või soojustusvahuga, on kasutatud lahendus aidanud teataval määral soojapidavust parandada.

Joonis 2.3 Välisseina vuukide olukord. Foto: Tamur Tensing / TREA 25.07.2022 a.

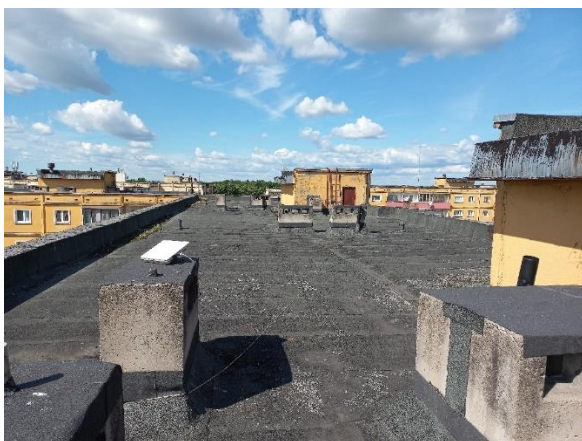
Hoone katusele on ca 2000. a paigaldatud uus katusekattematerjal. Lisasoojustust katusekattematerjali vahetusel ei paigaldatud. Uus katusekattematerjal on paigaldatud ka parapetile, mis võib takistada katusekonstruktsioonis oleva niiskuse väljatuuludumist. Selle kompensatsiooniks on paigaldatud alarõhu tuuluteid. KÜ Mõisavahe 35 juhatuse esindaja sõnul on viimase korruse korterite lagedes olnud märgata niiskumist. Võimalik, et see on põhjustatud katusekonstruktsioonis tekkiva kondensvee lekkega.

Ülevaatus käigus selgus, et katusekatte all on mõnes kohas õhupadjad. See võib olla tingitud katte halvast kleepimisest. Katusekatte on ilmastiku tõttu kergelt kulunud, kuid peab sademevett ja suuri kahjustusi pole.

Joonis 2.4 Katuse olukord. Foto: Tamur Tensing / TREA 25.07.2022 a.

Olemasolevalt katusekatte materjalilt eemaldada aurukotid.

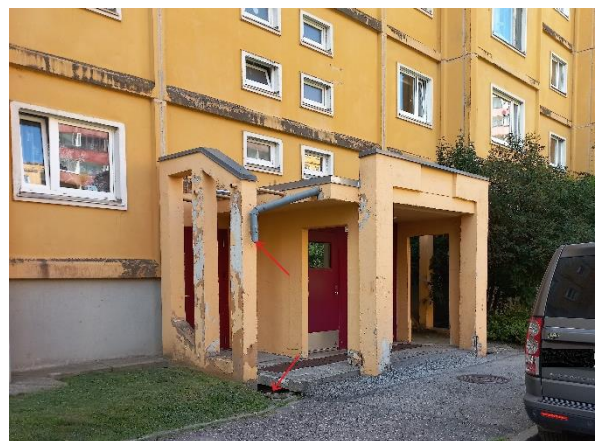
Joonis 2.5 Tuulekoja olukord. Foto: Tamur Tensing / TREA 25.07.2022 a.

Tuulekodade olemasolev katus on lahendatud viisil, kus katus ei ulatu keldri ja endise prügišahti ruumi (mida kasutatakse panipaigana) ukse kohale. Kohati on tuulekoja katuste sademeveesüsteemid amortiseerunud ja sademevesi valgub välisseinale ja vundamendi perimeetrile ning on tekitanud veekahjustusi.

Tuulekodade renoveerimisel tuleb lähtuda energiatõhususe parendamise eesmärgist. Renoveerimise käigus tuleb kaotada olemasoleval tuulekojal külmasillad või ehitada uus energiatõhus tuulekoda.

Tuulekoja katus võiks soovitatavalt olla ühe- või kahekaldeline. Kindlasti tuleb sademeveesüsteem korrastada või asendada.

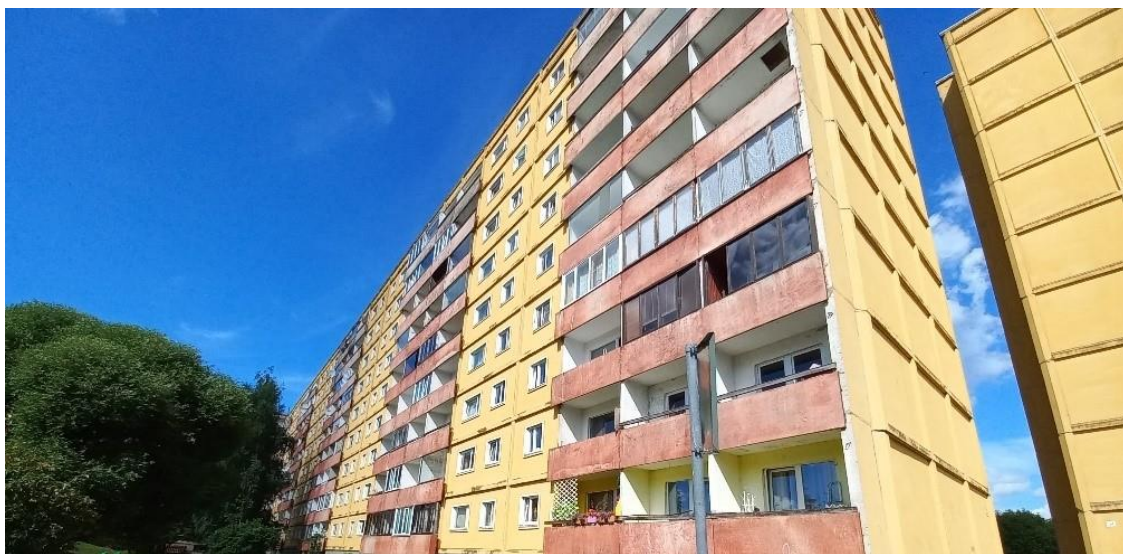
Hoone sisse ulatuvad lodžad on ehitustehniliselt väga keerukad kohad. Need on suure energiakaoga piirkonnad, mille hoonest välja ulatuvad raudbetoonist põrandaja laepaneelid moodustavad konstruktiivsed külmasillad. Lodžad on osaliselt kinni ehitatud / klaasitud (vt Joonis 2.6). Kinni ehitamine / klaasimine on teostatud kaootiliselt ja vaid osaliselt, erinevate stiilide ja materjalidega.

Joonis 2.6 Lodžade olukord. Foto: Tamur Tensing / TREA 25.07.2022 a.

Lodža piirete keevissõlmi tuleks ehitise auditi käigus hinnata. Kui esineb keevise või ühenduslappide ülemäärast korrosiooni, siis tuleb keevis taastada. Igal juhul tuleb kõik ühendused puhastada roostest ja uuesti värvida. Ülevaatuse käigus ei suudetud tuvastada, kas lodžade vaheseinad on nihkunud. Erilist tähelepanu tuleb pöörata pragude kaardistamisele hoone välisseina ja lodža vaheseina vahel.

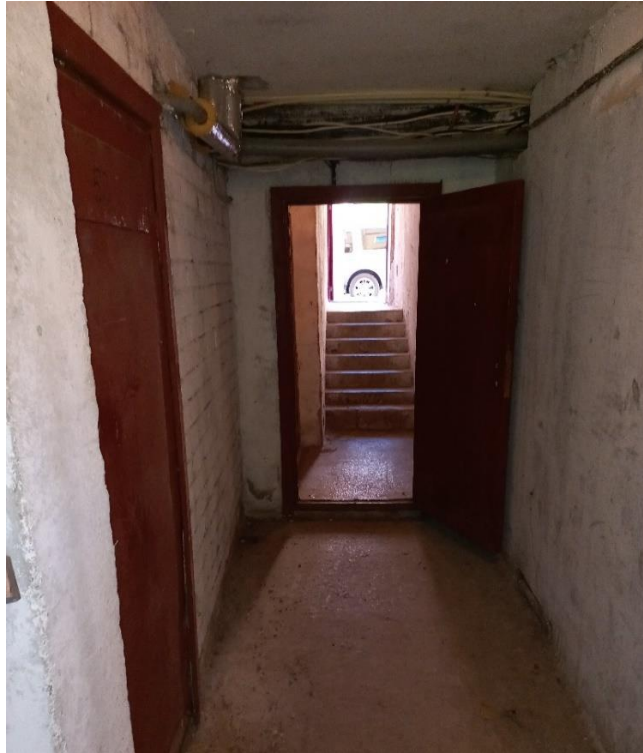
Keldris (vt Joonis 2.7) on ehitusaegne siseviimistlus (ebatasased põrandad, määrdunud ja ebatasased seinad). Keldribokside vaheseinad on ehitusaegsed puitvaheseinad, mis ei paku turvalist hoiustamist.

Joonis 2.7 Keldri koridori vaade. Foto: Tamur Tensing / TREA 25.07.2022 a.

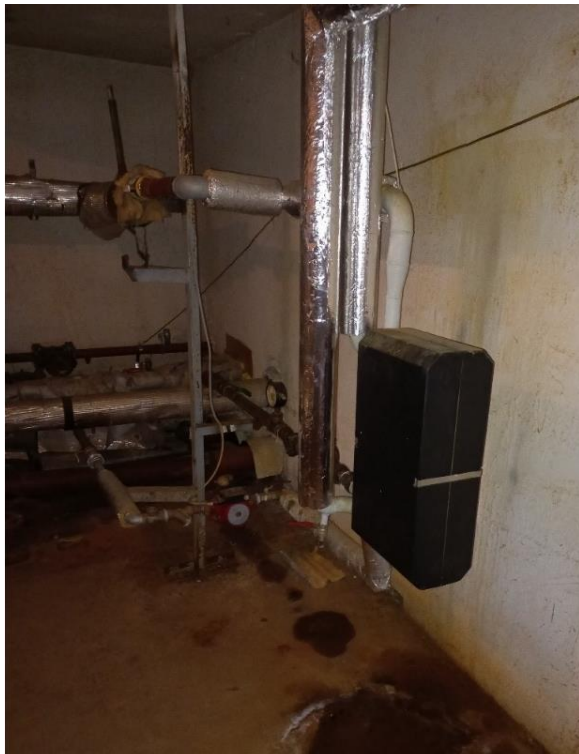
Soojussõlmed (vt Joonis 2.8) (hoonel 2 tk) on osaliselt uuendatud: soe tarbevesi saadakse kaugküttest plaatsoojusvahetitega. Küttevesi on otse ilma soojusvahetita kaugküttest. Hoones on ühetoru-küttesüsteem.

Joonis 2.8 Soojussõlme olukord. Foto: Tamur Tensing / TREA 25.07.2022 a.

Hoone põhiline soojusvarustus säilib tõhusa kaugkütte baasil Gren Tartu AS-lt. Olemasolev soojussõlm vajab kaasajastamist. Ühetoru keskküttesüsteem asendada kahetoru keskküttesüsteemiga. Hoone keskküttesüsteemi peab olema võimalik täita soojatootja kaugkütte veega.

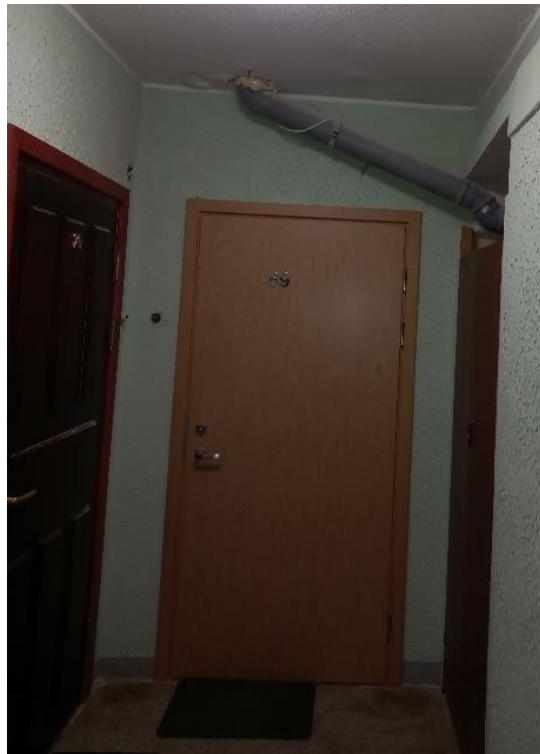
Joonis 2.9 Hoone sisene sadeveetorustik on välja vahetatud. Foto: Tamur Tensing / TREA 25.07.2022 a.

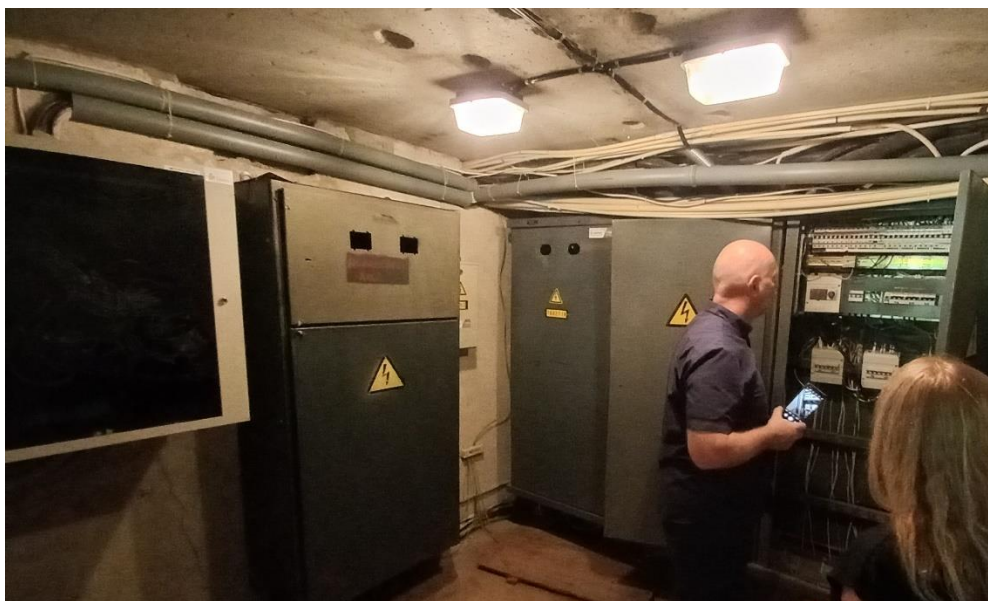
Elektripaigaldis on hoones enamasti ehitusaegne. Osaliselt on kilbiruumis elektripaigaldisi uuendatud. Peakaitse on 250 A. Ei ole teada elektripaigaldise käidukorralduse olemasolu.

Joonis 2.10 Kilbiruumi olukord. Foto: Tamur Tensing / TREA 25.07.2022 a.
