HOONERAPORT

Mõisavahe tn 36 korterelamu

Tehniline ülevaatus ja lähteseisukohad edaspidiseks renoveerimiseks

Koostaja: Tartu Regiooni Energiaagentuur

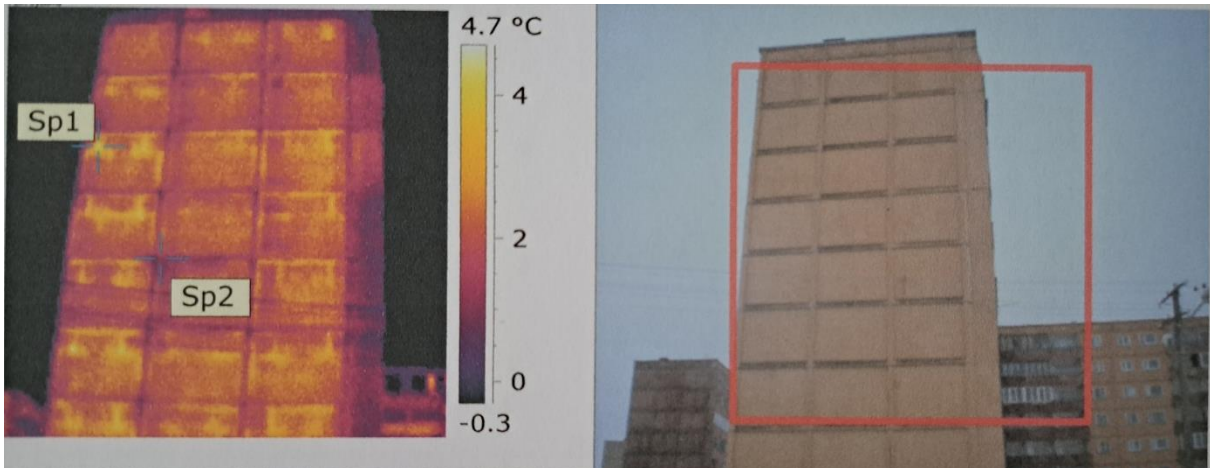
Joonis 1.3 Termokaamera ülesvõte otsaseinast [3]

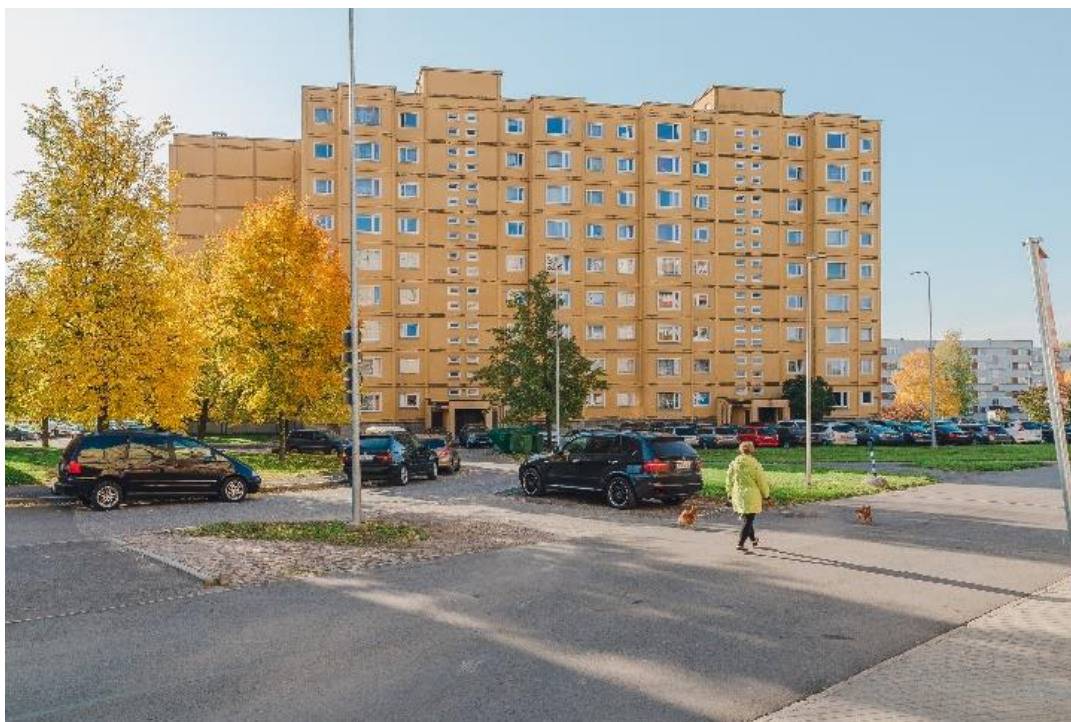
Ülevaatusena selgus, et vaadeldud hoone (vt Joonis 2.1) konstruktsioonid on üldiselt heas või rahuldavas seisukorras. Seinte ja vahelagede ekspluatatsioonikindlust vähendavaid hoone vajumise märke või märgatavaid deformatsiooni pragusid ei fikseeritud.

Joonis 2.1 Hoone eestvaade. Foto: Silver Siilak 10.10.2021 a.

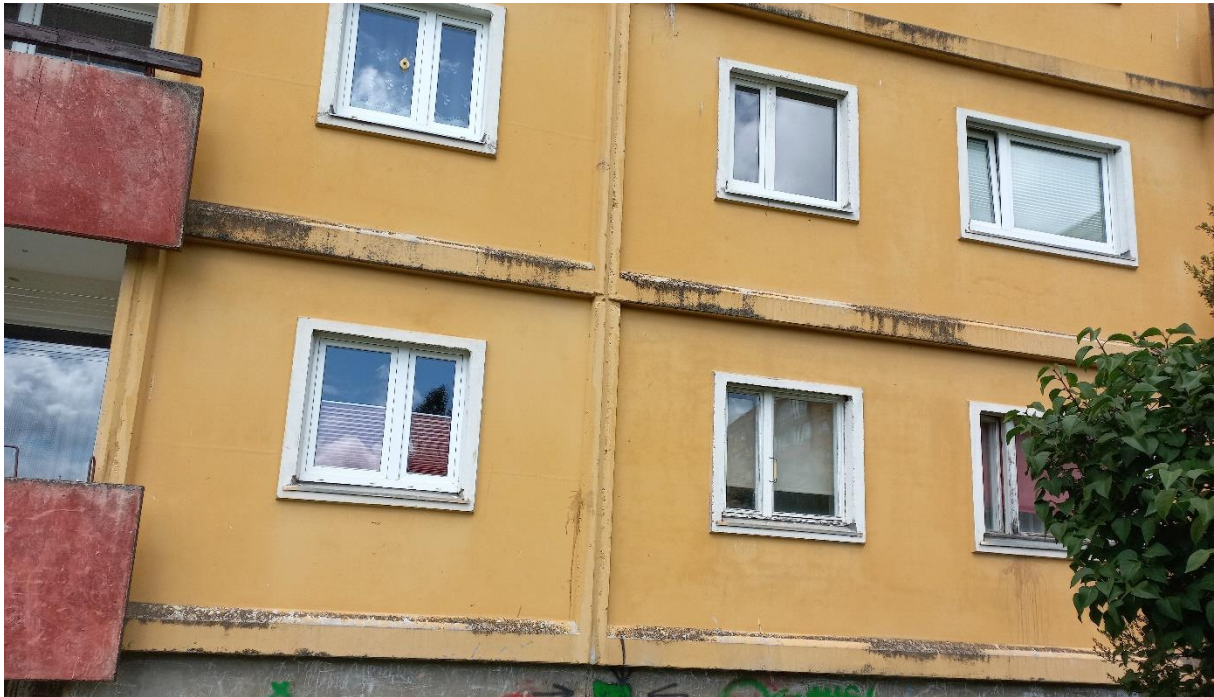
Hoone välisseinad ning sokkel on soojustamata. Välisseinte vuugid on tihendatud vuugimastiksiga (vt Joonis 2.2). Paneelide nurkades on mastiksisse paigaldatud õhutussavad. Eeldusel, et vuuke pole eelnevalt tihendatud montaaž- või soojustusvahuga, siis kasutatud lahendus on aidanud teataval määral soojapidavust parandada.

Joonis 2.2 Välisseina vuukide olukord. Foto: Tamur Tensing / TREA 19.07.2022 a

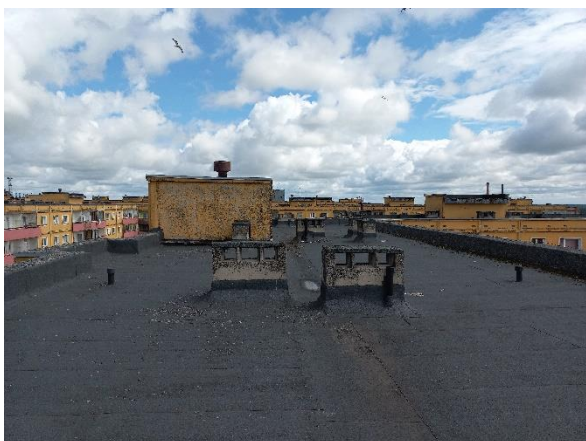
Hoone katusele on 2018. aastal paigaldatud uus katusekatte materjal (vt Joonis 2.3). Lisa soojustust katusekatte materjali vahetusel ei paigaldatud. Uus katusekatte materjal on paigaldatud ka parapetile, mis võib takistada katuse konstruktsioonis oleva niiskuse väljatuuludumist. Selle kompensatsiooniks on paigaldatud alarõhu tuuluteid.

Joonis 2.3 Katuse olukord. Foto: Tamur Tensing / TREA 19.07.2022 a.

Katusekattena kasutada kahes kihis SBS-katet. Soojustada ka parapett, katta SBS-kattega ning paigaldada vajalikud veeplekid.

Olemasolevalt katusekatte materjalilt eemaldada aurukotid.

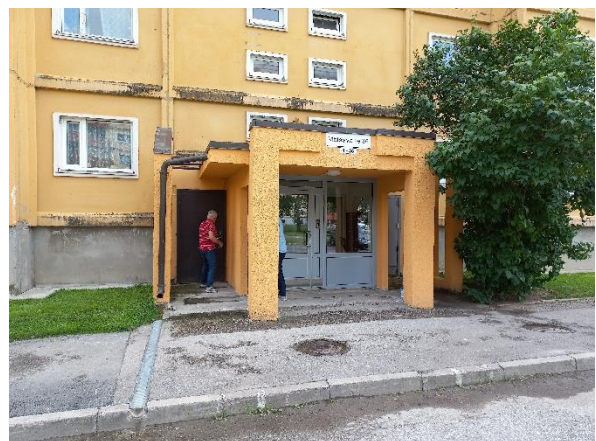
Joonis 2.4 Tuulekoja olukord. Foto: Tamur Tensing / TREA 19.07.2022 a.

Tuulekojad on renoveeritud (vt Joonis 2.4). Paigaldatud on uued ukSED ning uuendatud on ka välisviimistlust. Tuulekoja katuse sademevee äravoolutorud on asendatud uutega. Olemasolev katus on lahendatud viisil, kus katus ei ulatu keldri ja endise prügišahti ruumi (mida kasutatakse panipaigana) uste kohale.

Tuulekodade renoveerimisel tuleb lähtuda energiatõhususe parendamise eesmärgist. Renoveerimise käigus tuleb kaotada olemasoleval tuulekojal külmasillad või ehitada uus energiatõhus tuulekoda.

Tuulekoja katus võiks soovitatavalt olla ühe- või kahekaldeline. Kindlasti tuleb sademeveesüsteem korrastada või asendada.

Tulenevalt tuulekodade amortiseerumisest ja kehvast tehnilisest lahendusest kaaluda uue modernse ja valgusküllase tuulekoja ehitamist.

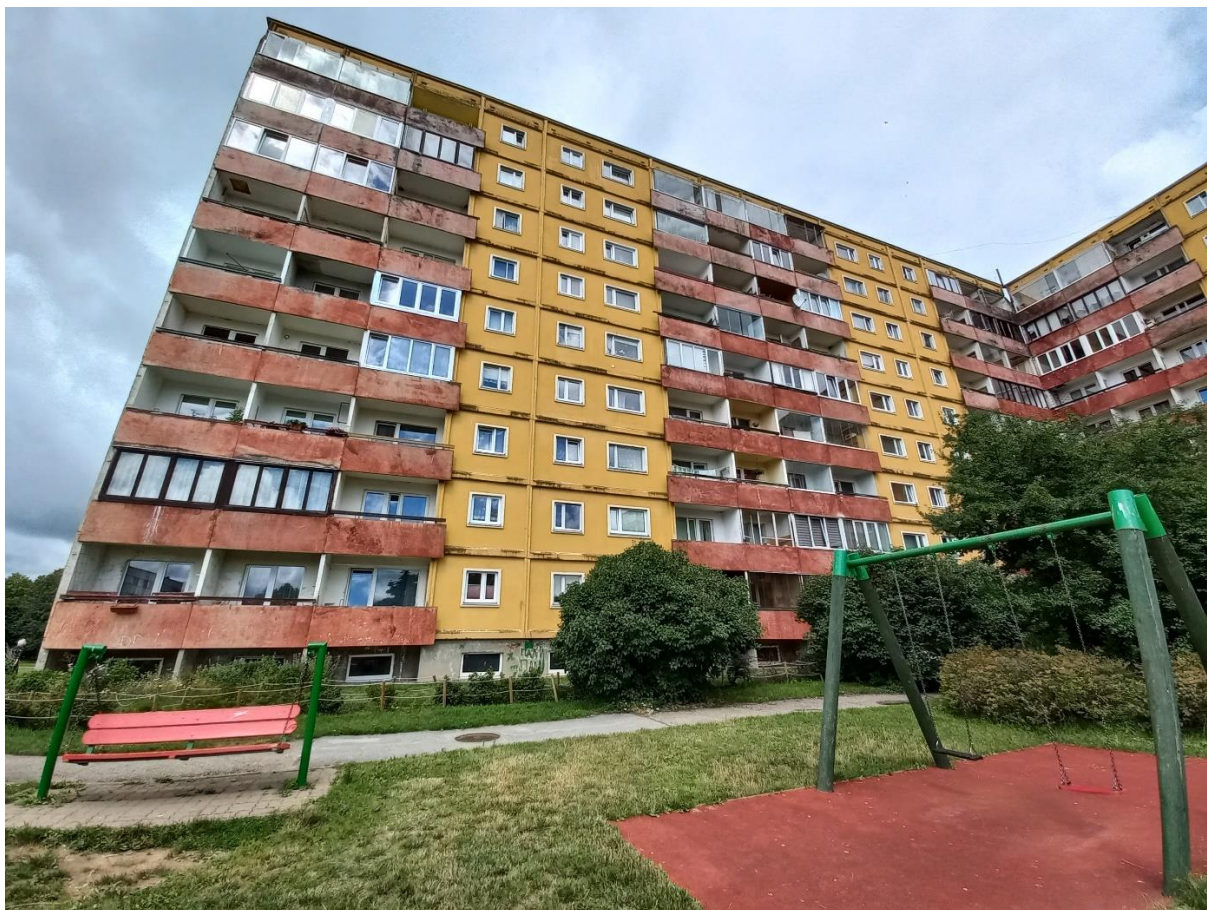
Lodžad on osaliselt kinni ehitatud / klaasitud (vt Joonis 2.5). Kinni ehitus / klaasimine on teostatud kaootiliselt ja vaid osaliselt, erinevate stiilide ja materjalidega.

Lodža piirete keevissõlmi tuleks ehitiseauditi käigus hinnata. Kui esineb keevise või ühenduslappide ülemäärast korrosiooni, siis tuleb keevis taastada. Igal juhul tuleb kõik ühendused puhastada roostest ja uuesti värvida. Ülevaatuse käigus ei suudetud tuvastada, kas lodžade vaheseinad on nihkunud. Erilist tähelepanu tuleb pöörata pragude kaardistamisele hoone välisseina ja lodža vaheseina vahel.

Joonis 2.5 Lodžade olukord. Foto: Tamur Tensing / TREA 19.07.2022 a.

Renoveerimise käigus teha ehitise audit lodžade täpsema tehnilise seisukorra hindamiseks ning vajalike renoveerimistööde ulatuse välja selgitamiseks.

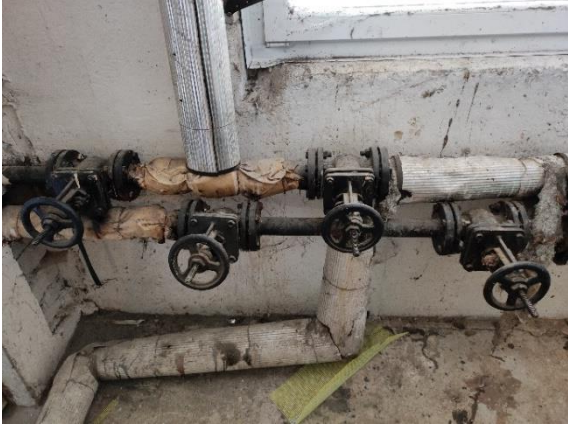
Soojussõlm (vt Joonis 2.10) on uuendatud. Küttevesi ning soe tarbevesi saadakse kaugküttest plaatsoojusvahetiga. Hoones on ühetoru-küttesüsteem. Valetatud on üks wc- kanalisatsioonipüstik ning kõik köögi kaalisatsioonipüstikud. Keldris olevate torustike olukorda on näha allolevatelt piltidelt (vt Joonis 2.6, Joonis 2.7).

Joonis 2.6 Küttestorustike olukord. Foto: Martin Kikas / TREA 19.07.2022. a.

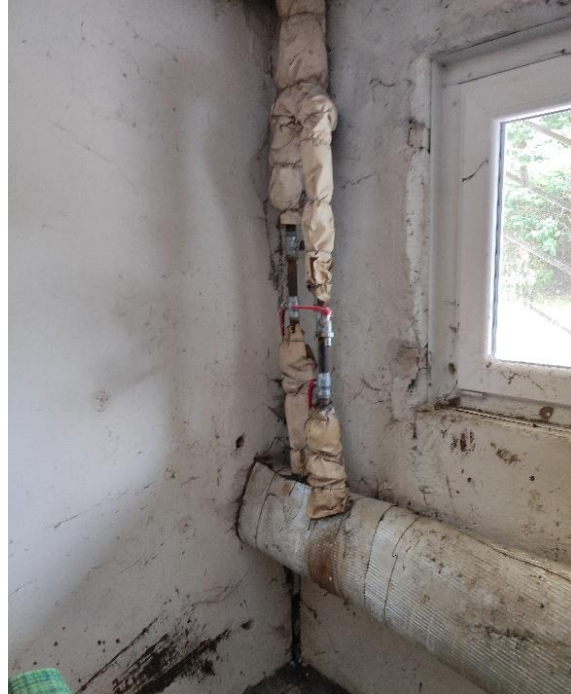
Joonis 2.7 Küttestorustike olukord. Foto: Martin Kikas / TREA 19.07.2022. a.

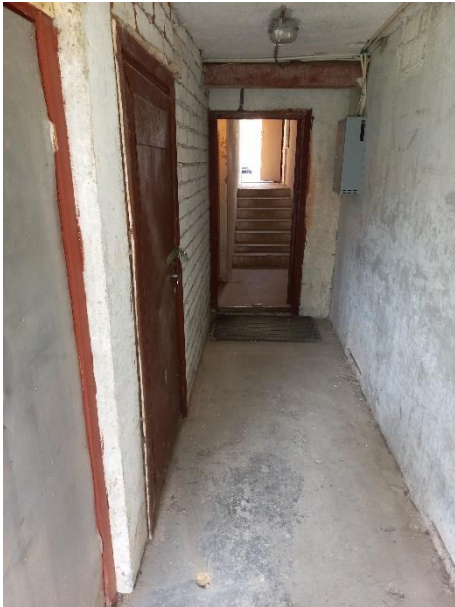
Keldris (vt Joonis 2.8) on ehitusaegne siseviimistlus (ebatasased põrandad, määrdunud ja ebatasased seinad). Keldribokside vaheseinad on ehitusaegsed puitvaheseinad ning ei paku turvalist hoiustamist (vt Joonis 2.9).

Joonis 2.8 Keldri koridori vaade. Foto: Tamur Tensing / TREA 19.07.2022 a.

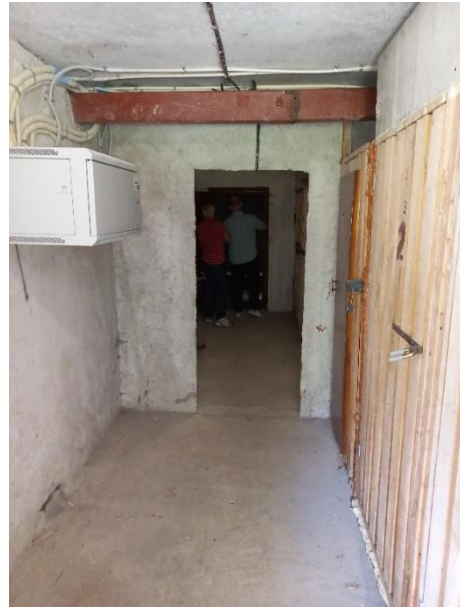
Joonis 2.9 Keldri vaade. Foto: Tamur Tensing / TREA 19.07.2022 a.

Hetkel asuvad tehnosüsteemid piiratud juurdepääsuga keldriboksid, samas kõik tehnosüsteemid peaksid hoolduseks ja remondiks olema ligipääsetavad ja paiknema keldri ühisalal. Korteriühistu ühisel otsusel kaaluda olemasolevate keldribokside lammutamine ja uute läbipaistmatute seintega keldribokside ehitamine.

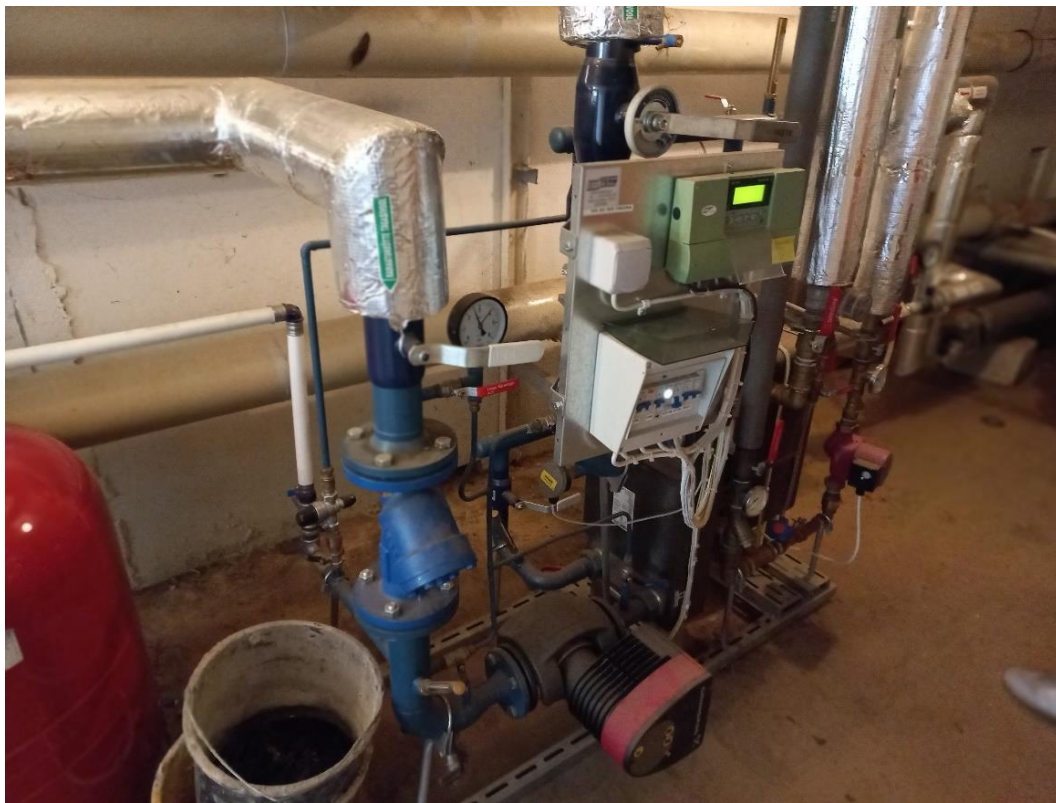
Joonis 2.10 Soojussõlme olukord. Foto: Tamur Tensing / TREA 19.07.2022 a.

Hoone põhiline soojusvarustus säilib tõhusa kaugkütte baasil Gren Tartu AS-ilt. Olemasolev soojussõlm vajab kaasajastamist. Ühetoru keskküttesüsteem asendada kahetoru keskküttesüsteemiga. Hoone keskküttesüsteemi peab olema võimalik täita soojatootja kaugkütte veega.

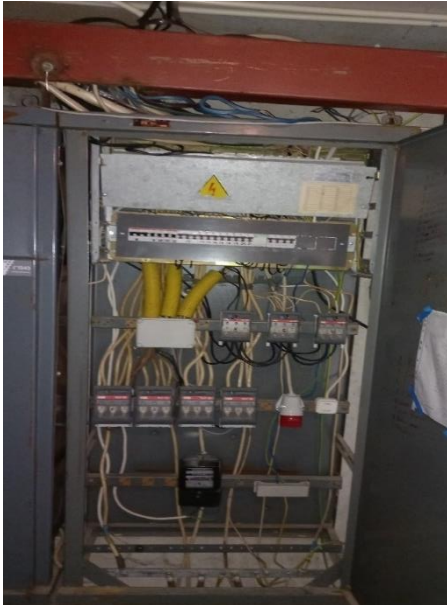
Elektripaigaldis on hoones enamasti ehitusaegne. Kilbiruumis on osaliselt elektripaigaldisi uuendatud. Peakaitse on 160 A (vt Joonis 2.12). Ei ole teada elektripaigaldise käidukorralduse olemasolu.

Joonis 2.11 Elektrikilbi olukord. Foto: Tamur Tensing / TREA 19.07.2022 a

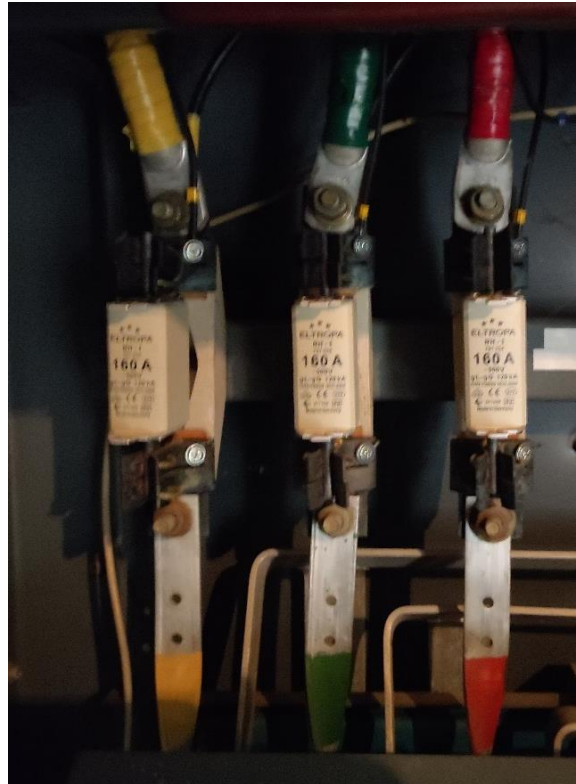
Joonis 2.12 Peakaitse. Foto Martin Kikas / TREA 19.07.2022. a.

- ehitise audit;
- olemasolevate ventilatsioonišahtide uuring;
- elektripaigaldiste käidukorraldus (kohustuslik kui elektrisüsteemi peakaitse on suurem kui 100 A) [8];
- mõõdistusprojekt, et EHRis oleksid õiged andmed;
