HOONERAPORT

Mõisavahe tn 37 korterelamu

Tehniline ülevaatus ja lähteseisukohad edaspidiseks renoveerimiseks

Koostaja: Tartu Regiooni Energiaagentuur

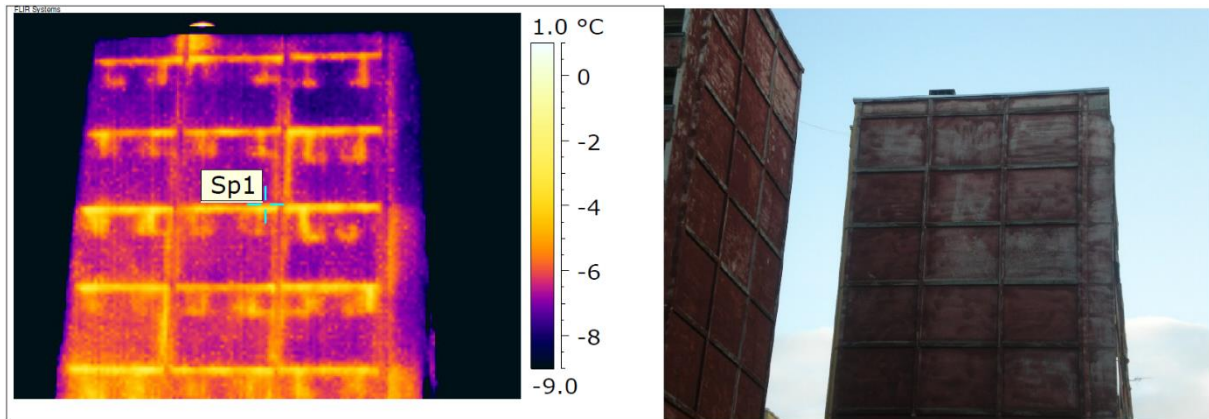
Joonis 1.3 Termokaamera ülesvõte otsaseinast [7]

Label	Value
IR: File Name	IR_4020.jpg
Sp1	-4.8 °C

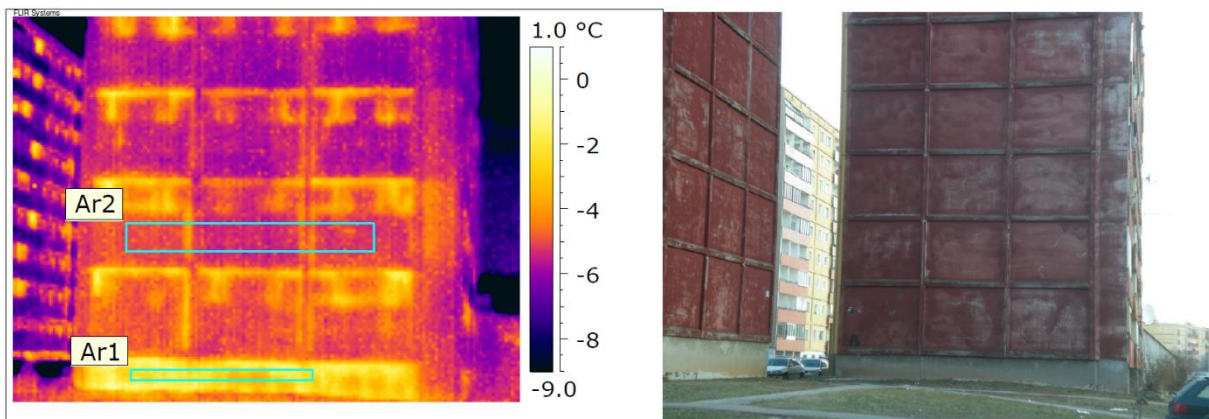
Joonis 1.4 Termokaamera ülesvõte otsaseinast [7]

Label	Value
IR: File Name	IR_4022.jpg
Ar1: Average	-2.4 °C
Ar2: Average	-5.1 °C

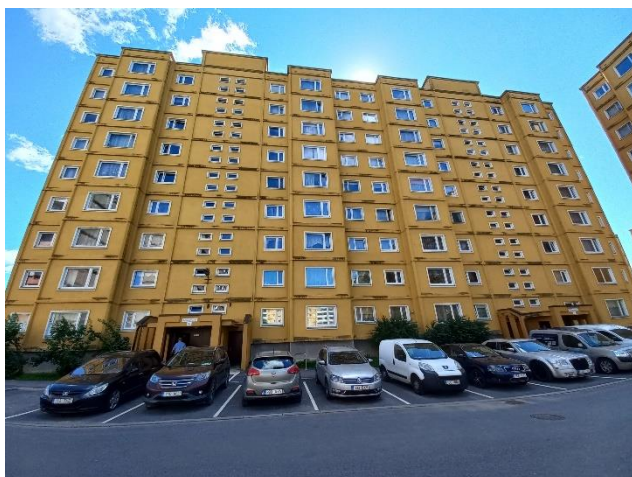
Joonis 2.1 Hoone eestvaade. Foto: Tamur Tensing / TREA 20.07.2022 a.

Ülevaatusena selgus, et vaadeldud hoone (vt Joonis 2.1) konstruktsioonid on üldiselt heas või rahuldavas seisukorras. Seinte ja vahelagede ekspluatatsioonikindlust vähendavaid hoone vajumise märke või märgatavaid deformatsiooni pragusid ei fikseeritud.

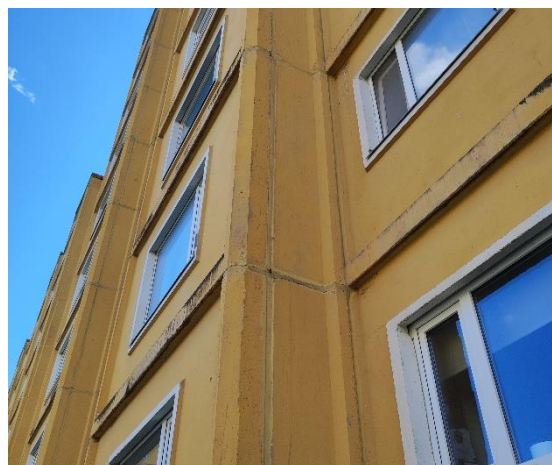
Hoone välisseinad ning sokkel on soojustamata. Hoone välisseinte vuukide tihendus on ehitusaegne. Vuugid lagunevad ning vajavad renoveerimist (vt Joonis 2.2, Joonis 2.3, Joonis 2.4).

Joonis 2.2 Hoone fassaadi olukord. Foto: Martin Kikas / TREA 20.07.2022 a.

Renoveerimise käigus soojustada hoone välisseinad tehases toodetud tuulutatava fassaadiga lisasoojustuselementidega, millesse on tehases paigaldatud ka aknad. Tehaseliste soojustuselementide eeliseks on kontrollitud kvaliteediga sisetingimustes toodetud lisasoojustuselemendid, mis kiirendavad oluliselt ehitusplatsitöid. Lisaks vähendab sellise meetodi kasutamine ehitusobjektil renoveerimistöodel ebamugavusi elanikkonnale, näiteks väheneb ehitustööde aeg objektil, hoonet ei ümbritseta tellingutega ega kaeta tellingukattega. Lisaks puudub vajadus rentida pikaajaliselt tellinguid kõrgtöödeks (oluline rahaline kokkuhoid). Uued aknad on paigaldatud tehases lisasoojustuselementide montaaži hetkel – sellega on tagatud akende nõuetekohane paigaldus ja minimeeritud aknapaigaldajate korterisisesed tööd.

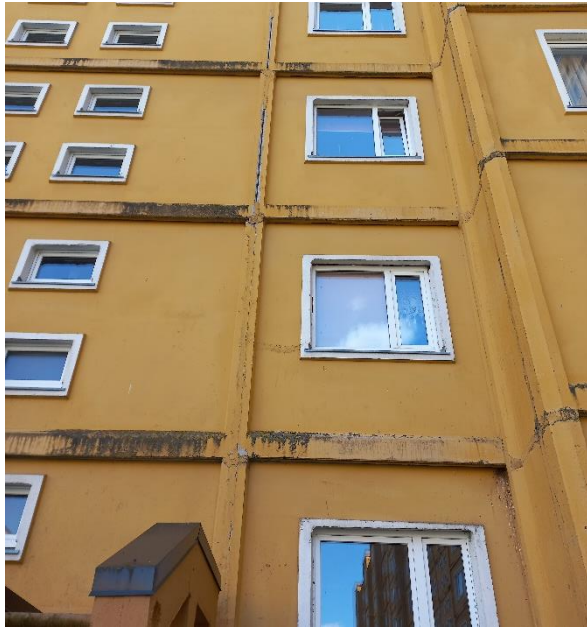
Paneelide väljaulatuvate osade nurgad on laigulised. See viitab, et fassaadile on ladestunud tänavatolm ja mustus, mis on jäänud paneelide väljaulatuvate osade peale seisma. Nimetatud asjaolud ja sademevesi loovad head tingimused mikroorganismide levikuks. Nimetatud kohtadesse fassaadi peale on tekkinud vähesel määral sammalt (vt Joonis 2.3).

Joonis 2.3 Väli- ja välisseina- ja akna detailid kollasest hoonest. Foto: Tamur Tensing / TREA 20.07.2022 a.

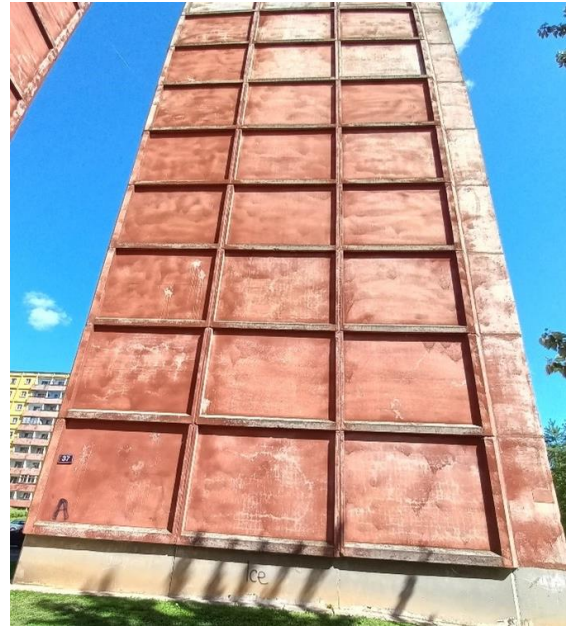
Joonis 2.4 Otsaseina- ja välisseina- ja akna detailid punasest hoonest. Foto: Martin Kikas / TREA 20.07.2022.a.

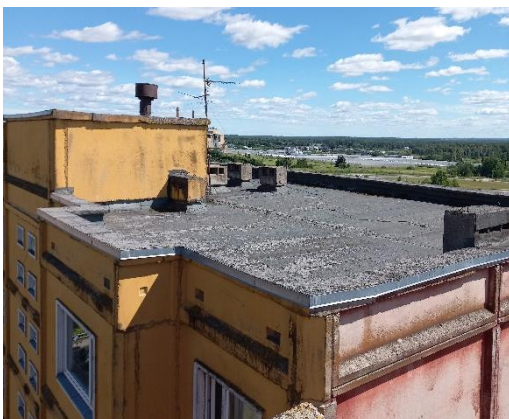
Hoone katusele on 2003.a paigaldatud uus katusekatte materjal. Lisa soojustust katusekatte materjali vahetusel ei paigaldatud. Uus katusekatte materjal on paigaldatud ka parapetile (vt Joonis 2.5), mis võib takistada katuse konstruktsioonis oleva niiskuse väljatuuludumist. Selle kompensatsiooniks on paigaldatud alarõhu tuuluteid.

Joonis 2.5 Katuse parapeti detailid kollasest hoonest. Foto: Tamur Tensing / TREA 20.07.2022 a.

Katusekattena kasutada kahes kihis SBS-katet. Soojustada ka parapett, katta SBS-kattega ning paigaldada vajalikud veeplekid.

Olemasolevalt katusekatte materjalilt eemaldada aurukotid.

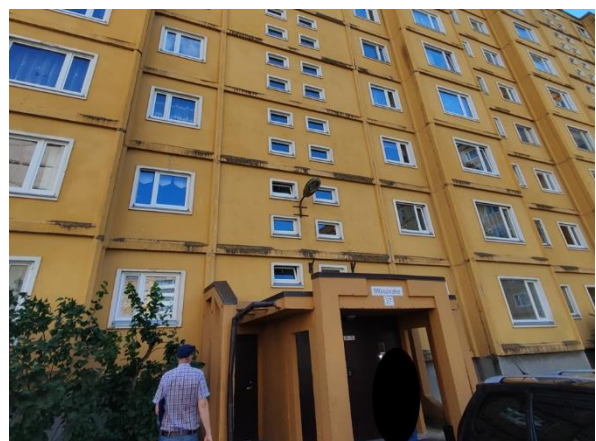
Joonis 2.6 Tuulekoja detailid kollasest hoonest. Foto: Martin Kikas / TREA 20.07.2022 a.

Tuulekodade plekk-katted näevad üsnagi värsked ning toimivad välja. Küll aga on kohati vihmaveetorud kannatada saanud ning amortiseerunud. Olemasolev katus on lahendatud viisil, kus katus ei ulatu keldri ja endise prügišahti ruumi (mida kasutatakse panipaigana) uste kohale. 2013. aastal vahetati välis- ning keldriuksed.

Tuulekodade renoveerimisel tuleb lähtuda energiatõhususe parendamise eesmärgist. Renoveerimise käigus tuleb kaotada olemasoleval tuulekojal külmasillad või ehitada uus energiatõhus tuulekoda.

Tuulekoja katus võiks soovitatavalt olla ühe- või kahekaldeline. Kindlasti tuleb sademeveesüsteem korrastada või asendada.

Tulenevalt tuulekodade amortiseerumisest ja kehvast tehnilisest lahendusest kaaluda uue modernse ja valgusküllase tuulekoja ehitamist.

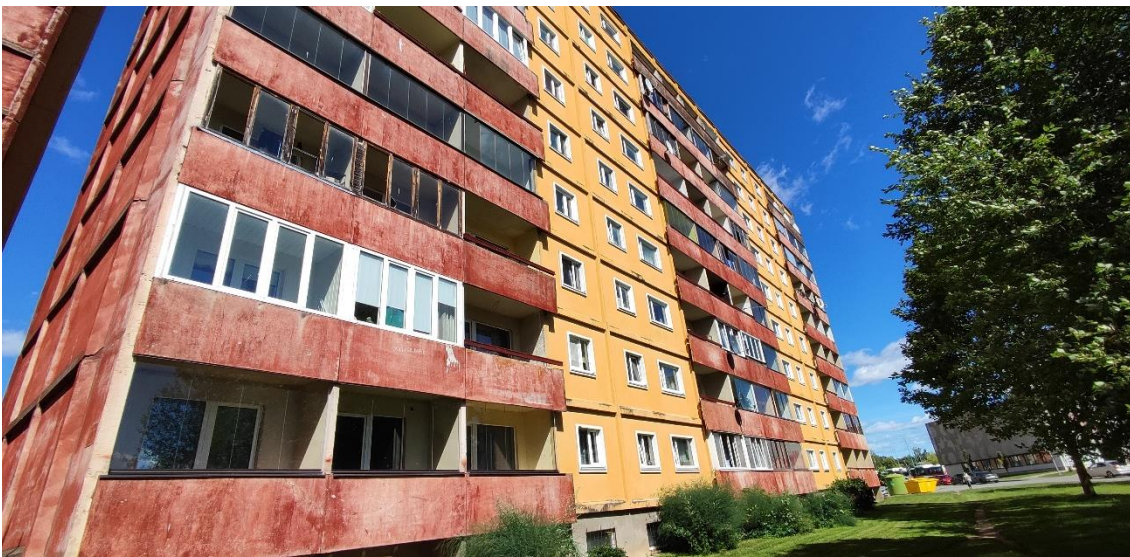
Lodžad on osaliselt kinni ehitatud / klaasitud (vt Joonis 2.7). Kinni ehitus / klaasimine on teostatud kaootiliselt ja vaid osaliselt, erinevate stiilide ja materjalidega.

Lodža piirete keevissõlmi tuleks ehitiseauditi käigus hinnata. Kui esineb keevise või ühenduslappide ülemäärast korrosiooni, siis tuleb keevis taastada. Igal juhul tuleb kõik ühendused puhastada roostest ja uuesti värvida. Ülevaatuse käigus ei suudetud tuvastada, kas lodžade vaheseinad on nihkunud. Erilist tähelepanu tuleb pöörata pragude kaardistamisele hoone välisseina ja lodža vaheseina vahel.

Joonis 2.7 Lodžade olukord. Foto: Martin Kikas / TREA 20.07.2022 a.

Renoveerimise käigus teha ehitise audit lodžade täpsema tehnilise seisukorra hindamiseks ning vajalike renoveerimistööde ulatuse välja selgitamiseks.

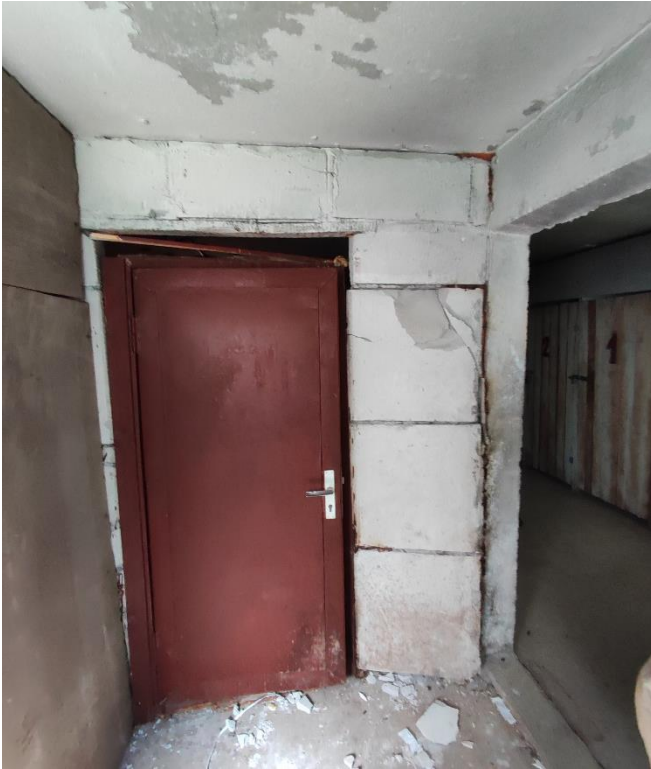
Keldris (vt Joonis 2.8) on ehitusaegne siseviimistlus (ebatasased põrandad, määrdunud ja ebatasased seinad). Keldribokside vaheseinad on ehitusaegsed puitvaheseinad ning ei paku turvalist hoiustamist.

Joonis 2.8 Keldri koridori vaade. Foto: Martin Kikas / TREA 20.07.2022 a.

Hetkel asuvad tehnosüsteemid piiratud juurdepääsuga keldriboksid, samas kõik tehnosüsteemid peaksid hoolduseks ja remondiks olema ligipääsetavad ja paiknema keldri ühisalal. Korteriühistu ühisel otsusel kaaluda olemasolevate keldribokside lammutamine ja uute läbipaistmatute seintega keldribokside ehitamine.

Renoveerimise käigus hinnata keldri viimistlust ning otsustada korteriühistus selle värskendamise vajadus.

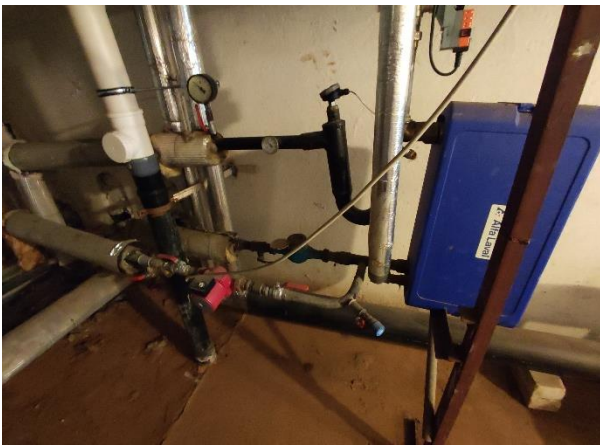
Soojussõlme renoveeriti 1998. aastal (vt Joonis 2.9). Renoveerimine teostati osaliselt: soe tarbevesi saadakse kaugküttest plaatsoojusvahetitega. Kütteseevesi on otse ilma soojusvahetita kaugküttest. Hoones on ühetoru-küttesüsteem.

Joonis 2.9 Soojussõlme olukord. Foto: Martin Kikas / TREA 20.07.2022 a.

Hoone põhiline soojusvarustus säilib tõhusa kaugkütte baasil Gren Tartu AS-lt. Olemasolev soojussõlm vajab kaasajastamist. Ühetoru keskküttesüsteem asendada kahetoru keskküttesüsteemiga. Hoone keskküttesüsteemi peab olema võimalik täita soojatootja kaugkütte veega.

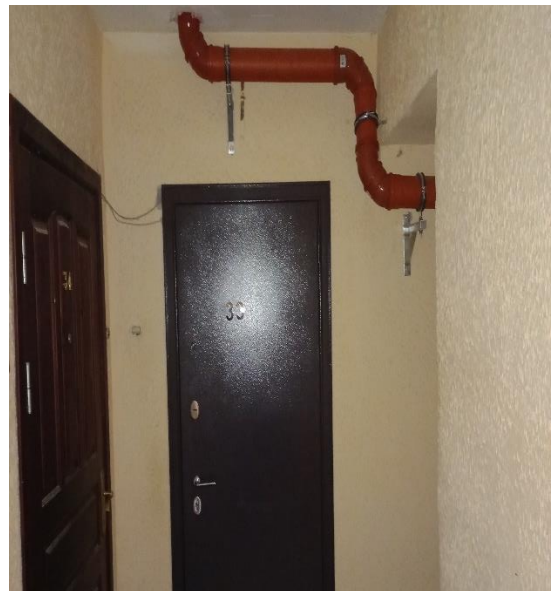
Hoones on vahetatud nii hoonesisene olmevee kui ka sademevee kanalisatsioonitorustik (vt Joonis 2.10).

Joonis 2.10 Hoone sisene sadeveetorustik on välja vahetatud. Foto: Tamur Tensing / TREA 20.07.2022 a.

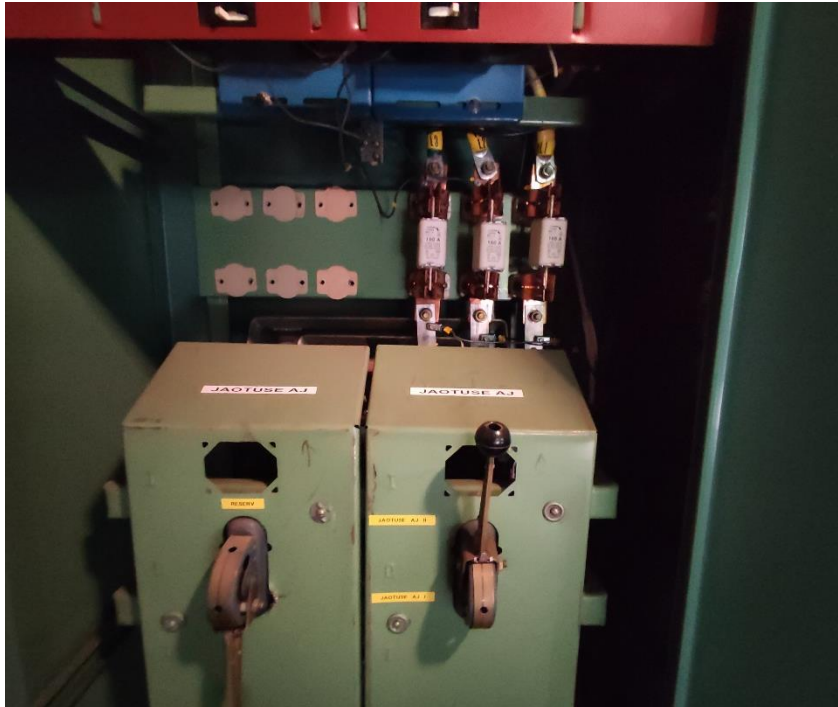
Elektripaigaldis on hoones enamasti ehitusaegne. Osaliselt on kilbiruumis (vt Joonis 2.11) elektripaigaldisi uuendatud. Peakaitse on 250 A. Ei ole teada elektripaigaldise käidukorralduse olemasolu.

Joonis 2.11 Kilbiruumi olukord. Foto: Martin Kikas / TREA 20.07.2022 a.

- ehitise audit;
- olemasolevate ventilatsioonišahtide uuring;
- elektripaigaldiste käidukorraldus (kohustuslik kui elektrisüsteemi peakaitse on suurem kui 100 A) [9];
- mõõdistusprojekt, et EHRis oleksid õiged andmed;
