HOONERAPORT

Mõisavahe tn 38 korterelamu

Tehniline ülevaatus ja lähteseisukohad edaspidiseks renoveerimiseks

Koostaja: Tartu Regiooni Energiaagentuur

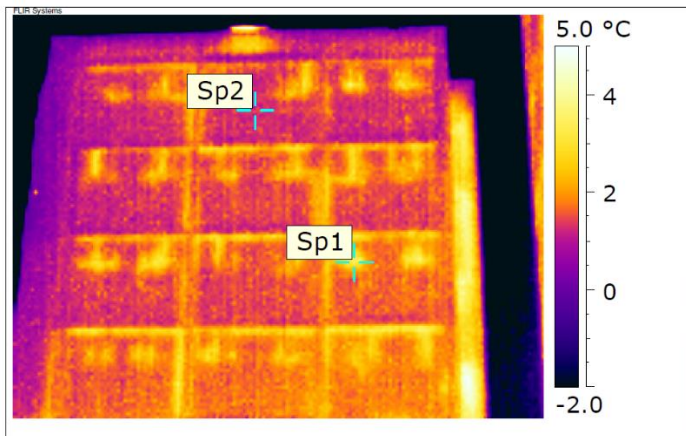
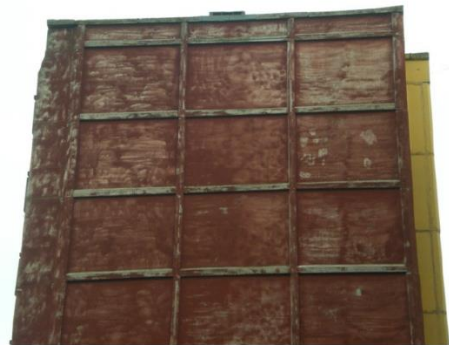
Joonis 1.3 Termokaamera ülesvõte otsaseinast [7]

Hoone on Ehitisregistri andmetel rajatud vaivundamendile. Selle peal on raudbetoonist rostvärk. Hoone renoveerimise käigus tuleb koostada ehitise audit, et määratleda hoone täpsem seisukord. Keldri välisseinad on ehitatud 240 mm paksustest betoonpaneelidest. Hoone vundamendil ja sokliil puudub hüdro- ning soojusisolatsioon. Keldri siseseinad on betoonpaneelidest paksusega 160 mm. Vuugid on osaliselt renoveeritud, kuid nende lahendus ei vasta enam tänapäevastele energiatõhususe nõuetele. Kehva soojusisolatsiooni ja külmasildade esinemist näitavad hästi OÜ Termopilt koostatud energiaauditis hoone fassaadi termokaamera ülesvõtted (vt Joonis 1.3, Joonis 1.4), kus kõik vuugikohad on tunduvalt soojemad paneeli välispinnast.

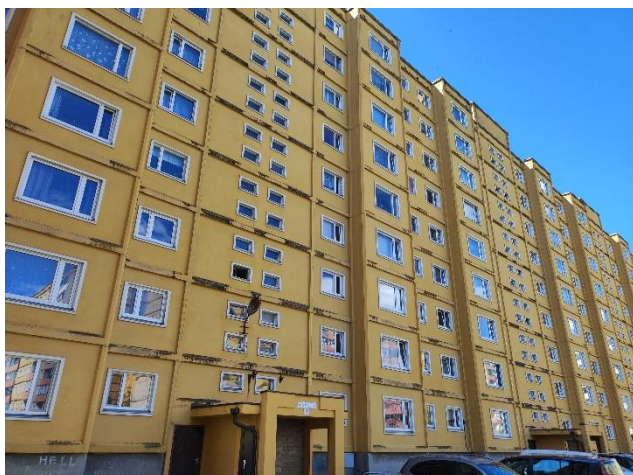
Joonis 2.1 Hoone eestvaade. Foto: Martin Kikas / TREA 20.07.2022 a.

Ülevaatusena selgus, et vaadeldud hoone (vt Joonis 2.1) konstruktsioonid on üldiselt heas või rahuldavas seisukorras. Seinte ja vahelagede eksploatatsioonikindlust vähendavaid hoone vajumise märke või märgatavaid deformatsiooni pragusid ei fikseeritud.

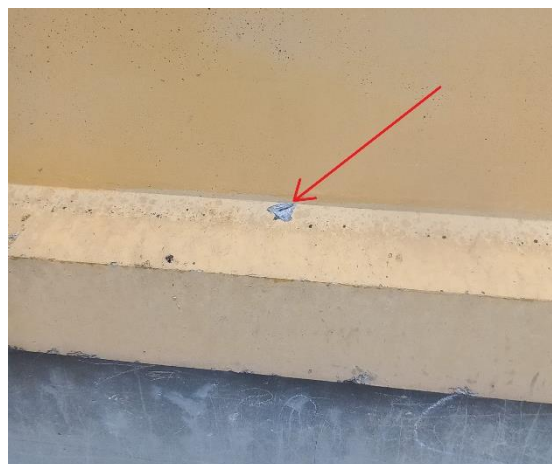
Fassaadil on näha ilmastikukahjustusi – paneeli välispinna murenemist ja armatuuri paljastumist ja korrodeerumist (vt Joonis 2.2, Joonis 2.3). Paneelide väljaulatuvate osade nurgad on laigulised. See viitab, et fassaadile on ladestunud tänavatolm ja mustus, mis on jäänud paneelide väljaulatuvate osade peale seisma. Nimetatud asjaolud ja sademevesi loovad head tingimused mikroorganismide levikuks. Nimetatud kohtadesse fassaadi peale on tekkinud vähesel määral sammalt (vt Joonis 2.4).

Joonis 2.2 Hoone fassaadi kahjustused. Foto: Tamur Tensing / TREA 20.07.2022 a.

Renoveerimise käigus soojustada hoone välisseinad tehases toodetud tuulutatava fassaadiga lisasoojustuselementidega, millesse on tehases paigaldatud ka aknad. Tehaseliste soojustuselementide eeliseks on kontrollitud kvaliteediga sisetingimustes toodetud lisasoojustuselemendid, mis kiirendavad oluliselt ehitusplatsitöid. Lisaks vähendab sellise meetodi kasutamine ehitusobjektil renoveerimistöodel ebamugavusi elanikkonnale, näiteks väheneb ehitustööde aeg objektil, hoonet ei ümbritseta tellingutega ega kaeta tellingukattega. Lisaks puudub vajadus rentida pikaajaliselt tellinguid kõrgtöödeks (oluline rahaline kokkuhoid). Uued aknad on paigaldatud tehases lisasoojustuselementide montaaži hetkel – sellega on tagatud akende nõuetekohane paigaldus ja minimeeritud aknapaigaldajate korterisisesed tööd.

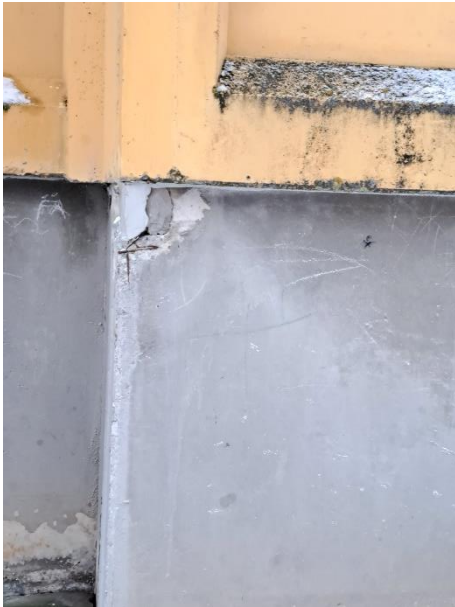
Joonis 2.3 Hoone fassaadi kahjustused. Foto: Gerli Alasoo /TREA 30.11.2022.a

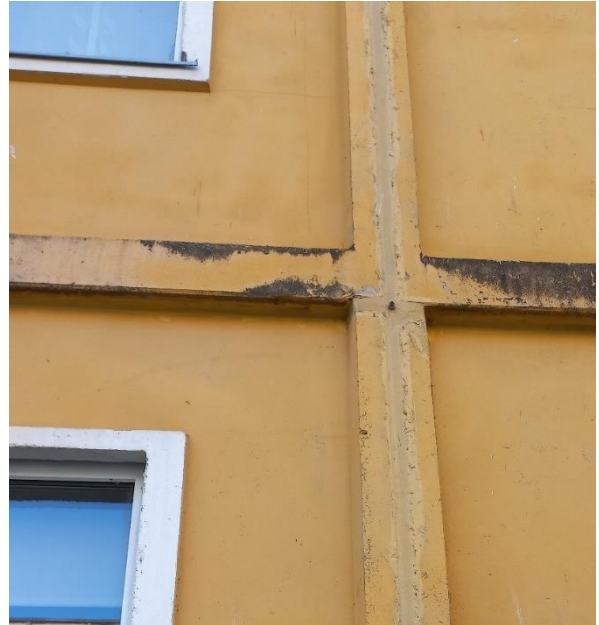
Hoone välisseinad ning sokkel on soojustamata. Välisseinte vuugid on tihendatud vuugimastiksiga. Paneelide nurkades on mastiksisse paigaldatud õhutusavad. Eeldusel, et vuuke pole eelnevalt tihendatud montaaž- või soojustusvahuga, siis kasutatud lahendus on aidanud teataval määral soojapidavust parandada.

Joonis 2.4 Välisseina vuukide olukord. Foto: Tamur Tensing / TREA 20.07.2022 a.

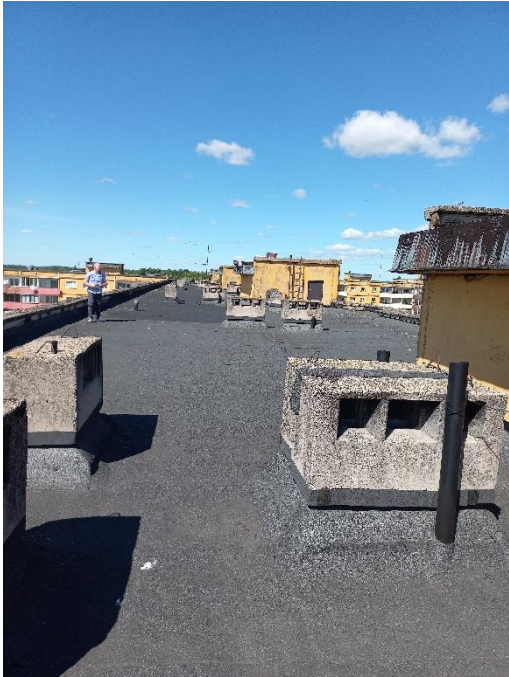
Joonis 2.5 Katuse olukord. Foto: Tamur Tensing / TREA 20.07.2022 a.

Hoone katusele on 2006.a paigaldatud uus katusekatte materjal (vt Joonis 2.5 ja Joonis 2.6) Lisa soojustust katusekatte materjali vahetusel ei paigaldatud.

Katusekattena kasutada kahes kihis SBS-katet. Soojustada ka parapett, katta SBS-kattega ning paigaldada vajalikud veeplekid.

Olemasolevalt katusekatte materjalilt eemaldada aurukotid.

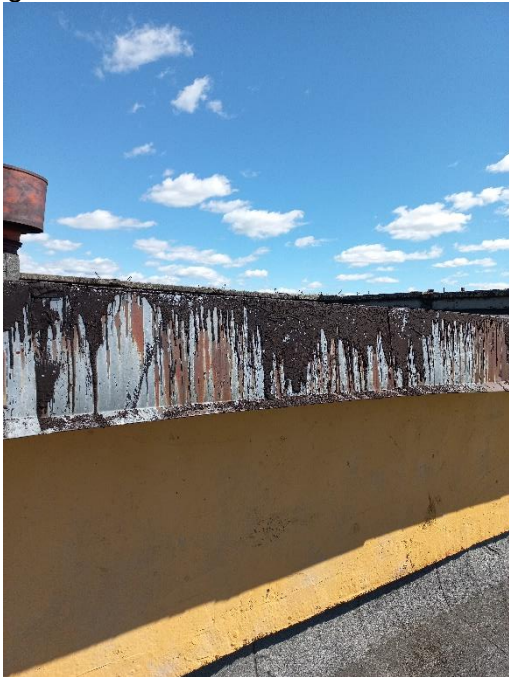
Joonis 2.7 Katuse olukord. Foto: Tamur Tensing / TREA 20.07.2022 a.

Katuse parapett on katmata (vt Joonis 2.7) ning seetõttu on betoon paneel ilmastiku mõjul kahjustunud. Mitmes kohas on armatuur nähtaval ning kaitsmata (vt Joonis 2.8).

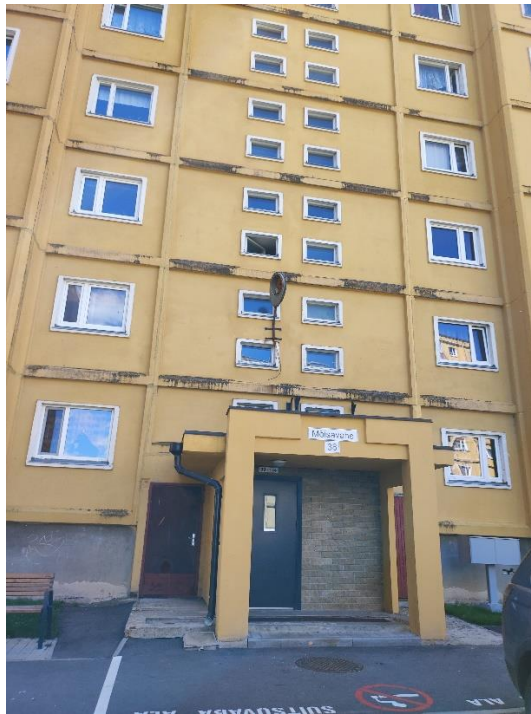
Joonis 2.9 Tuulekoja olukord. Foto: Martin Kikas / TREA 20.07.2022 a.

Tuulekodade katused koos vihmaveesüsteemiga on renoveeritud. Tuulekodade olemasolev katus on lahendatud viisil, kus katus ei ulatu keldri ja endise prügišahti ruumi (mida kasutatakse panipaigana) ukse kohale (vt Joonis 2.9), kuid KÜ on olemasoleva lahendusega rahul.

Tuulekodade renoveerimisel tuleb lähtuda energiatõhususe parendamise eesmärgist. Renoveerimise käigus tuleb kaotada olemasoleval tuulekojal külmasillad või ehitada uus energiatõhus tuulekoda.

Tuulekoja katus võiks soovitatavalt olla ühe- või kahekaldeline. Kindlasti tuleb sademeveesüsteem korrastada või asendada.

Tulenevalt tuulekodade amortiseerumisest ja kehvast tehnilisest lahendusest kaaluda uue modernse ja valgusküllase tuulekoja ehitamist.

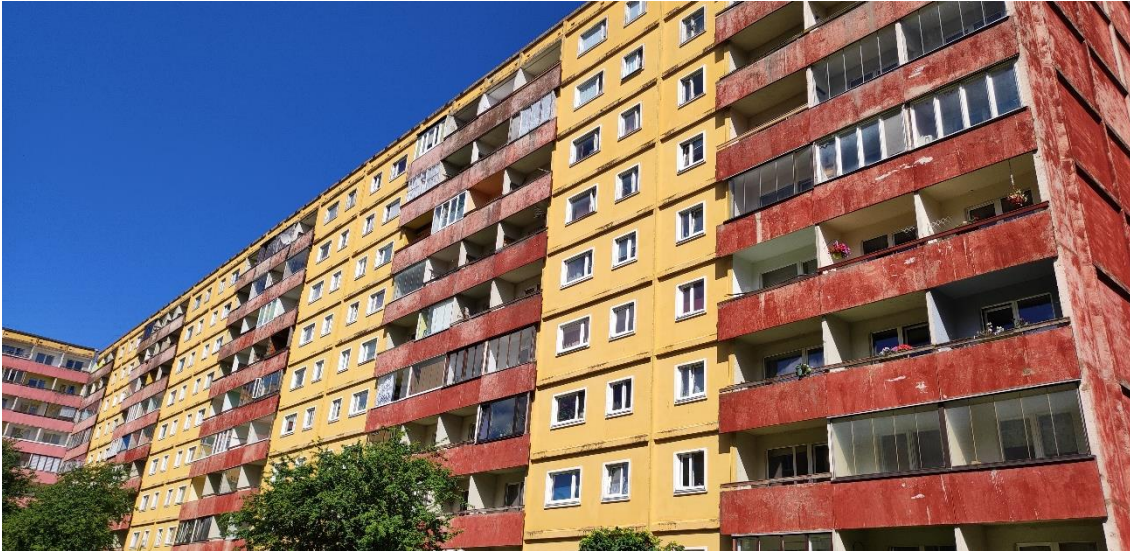
Joonis 2.10 Lodžade olukord. Foto: Martin Kikas / TREA 20.07.2022 a.

Hoone sisse ulatuvad lodžad on ehitustehniliselt väga keerukad kohad. Need on suure energiakaoga piirkonnad, mille hoonest välja ulatuvad raudbetoonist põrandaja laepaneelid moodustavad konstruktiivsed külmasillad. Lodžad on osaliselt kinni ehitatud / klaasitud (vt Joonis 2.10). Kinni ehitus / klaasimine on teostatud kaootiliselt ja vaid osaliselt, erinevate stiilide ja materjalidega.

Lodža piirete keevissõlmi tuleks ehitiseauditi käigus hinnata. Kui esineb keevise või ühenduslappide ülemäärast korrosiooni, siis tuleb keevis taastada. Igal juhul tuleb kõik ühendid puhastada roostest ja uuesti värvida. Ülevaatuse käigus ei suudetud tuvastada, kas lodžade vaheseinad on nihkunud. Erilist tähelepanu tuleb pöörata pragude kaardistamisele hoone välisseina ja lodža vaheseina vahel.

Renoveerimise käigus teha ehitise audit lodžade täpsema tehnilise seisukorra hindamiseks ning vajalike renoveerimistööde ulatuse välja selgitamiseks.

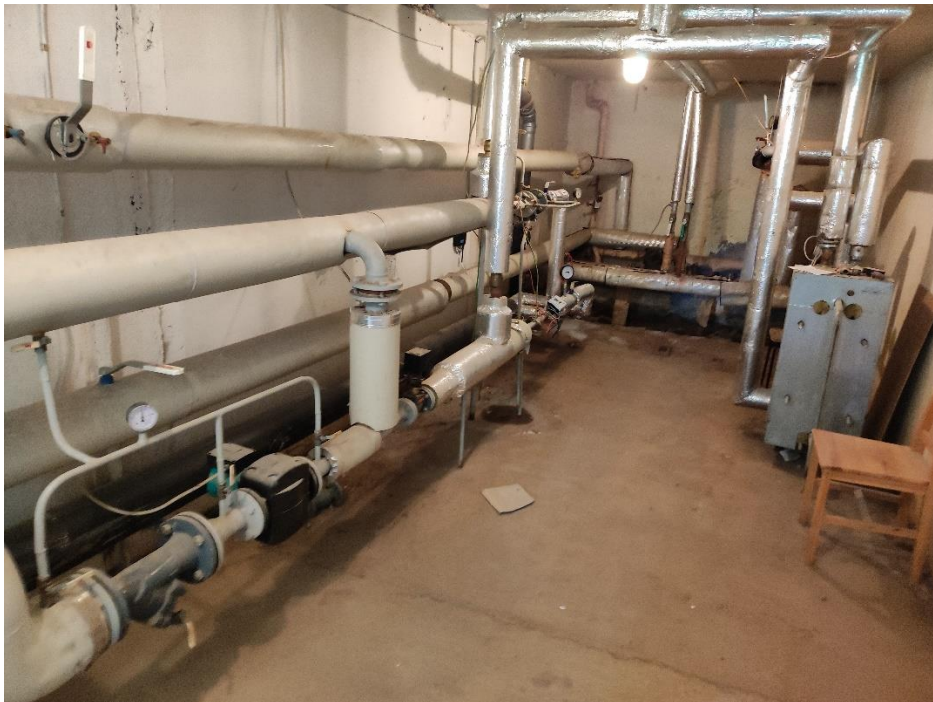
Joonis 2.11 Soojussõlme olukord. Foto: Martin Kikas / TREA 20.07.2022 a.

Soojussõlmed (vt Joonis 2.11) (hoonel 2 tk) on osaliselt uuendatud: soe tarbevesi saadakse kaugküttest plaatsoojusvahetitega. Küttevesi on otse ilma soojusvahetita kaugküttest. Hoones on ühetoru-küttesüsteem.

Hoone põhiline soojusvarustus säilib tõhusa kaugkütte baasil Gren Tartu AS-ilt. Olemasolev soojussõlm vajab kaasajastamist. Ühetoru keskküttesüsteem asendada kahetoru keskküttesüsteemiga. Hoone keskküttesüsteemi peab olema võimalik täita soojatootja kaugkütte veega.

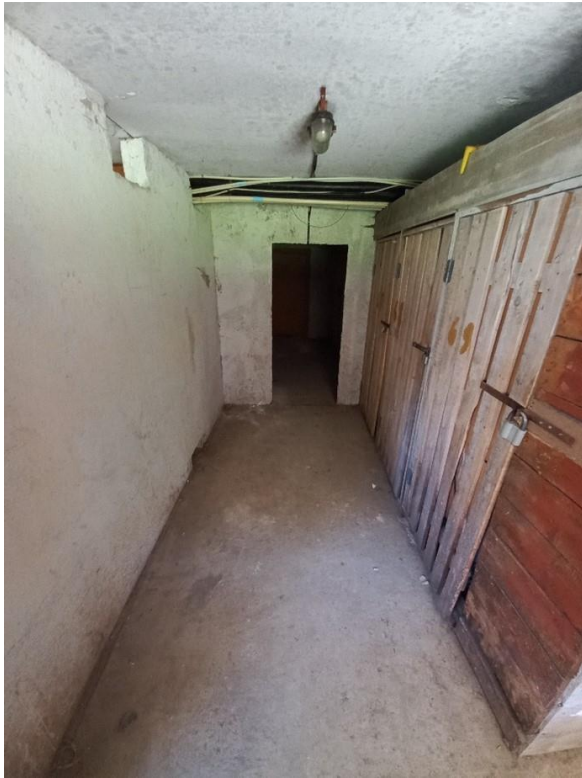
Joonis 2.12 Vaade keldrisse Foto: Tamur Tensing / TREA 20.07.2022.a.

Keldris (vt Joonis 2.12) on ehitusaegne siseviimistlus (ebatasased põrandad, määrdunud ja ebatasased seinad). Keldribokside vaheseinad on ehitusaegsed puitvaheseinad ning ei paku turvalist hoiustamist.

Hetkel asuvad tehnosüsteemid piiratud juurdepääsuga keldriboksid, samas kõik tehnosüsteemid peaksid hoolduseks ja remondiks olema ligipääsetavad ja paiknema keldri ühisalal. Korteriühistu ühisel otsusel kaaluda olemasolevate keldribokside lammutamine ja uute läbipaistmatute seintega keldribokside ehitamine.

Renoveerimise käigus hinnata keldri viimistlust ning otsustada korteriühistus selle värskendamise vajadus.

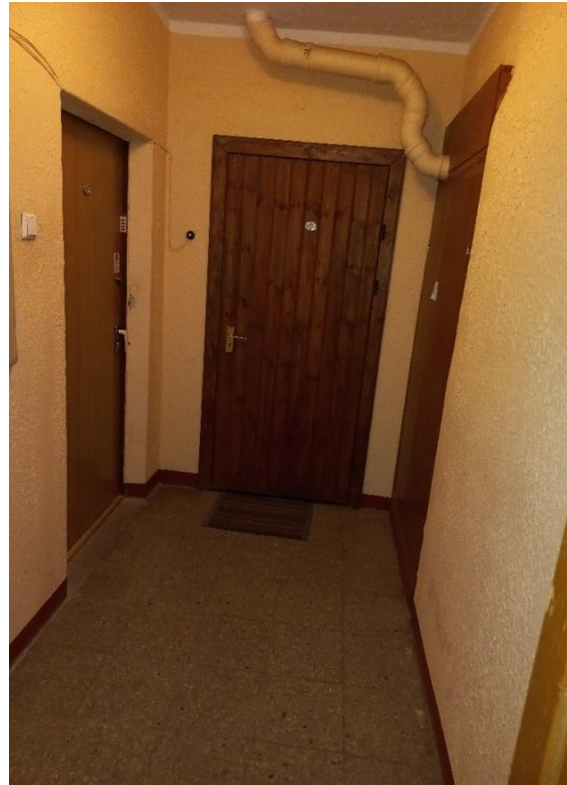
Joonis 2.13 Hoone sisene sadeveetorustik. Foto: Tamur Tensing / TREA 20.07.2022 a.

Hoone kanalisatsiooni- ja veepüstikud on vahetud 2022.aastal. Hoonesised sademevee püstikud on vahetamata (vt Joonis 2.13).

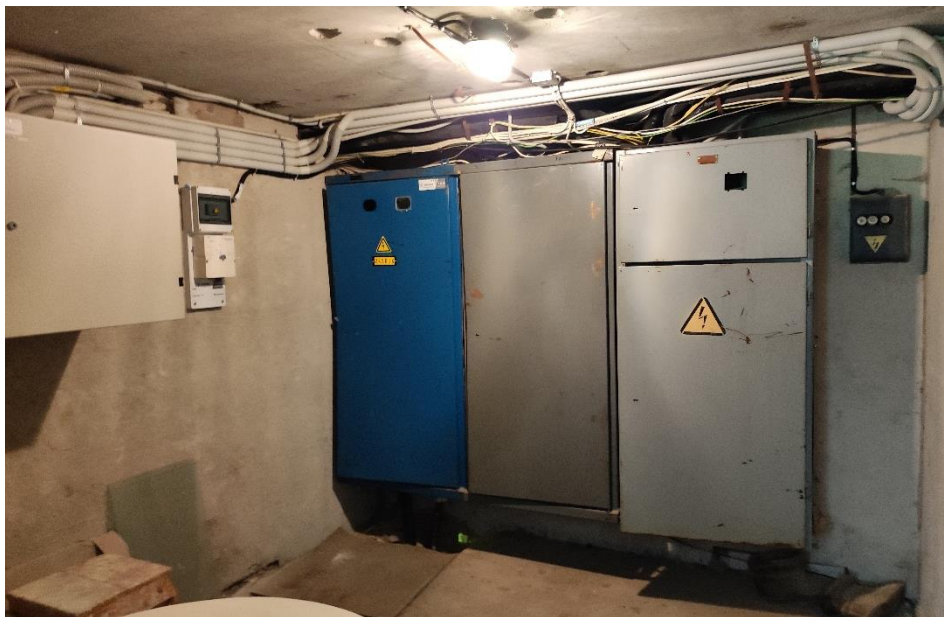
Joonis 2.14 Kilbiruumi olukord. Foto: Martin Kikas / TREA 20.07.2022 a.

Elektripaigaldis on hoones enamasti ehitusaegne. Keldris paiknevad elektrikaablid on vahetamata. Peakaitse on 160 A. Ei ole teada elektripaigaldise käidukorralduse olemasolu.

- ehitise audit;
- olemasolevate ventilatsioonišahtide uuring;
- elektripaigaldiste käidukorraldus (kohustuslik kui elektrisüsteemi peakaitse on suurem kui 100 A) [9];
- mõõdistusprojekt, et EHRis oleksid õiged andmed;
