HOONERAPORT

Mõisavahe tn 42 korterelamu

Tehniline ülevaatus ja lähteseisukohad edaspidiseks renoveerimiseks

Koostaja: Tartu Regiooni Energiaagentuur

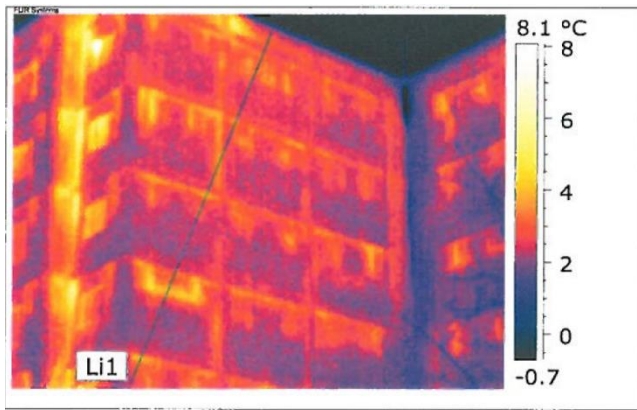
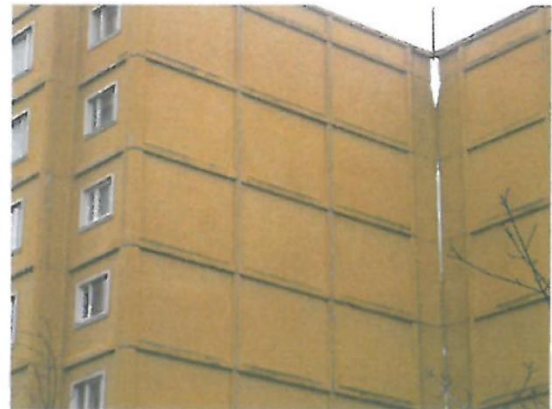
Joonis 1.3 Termokaamera ülesvõte otsaseinast [5]

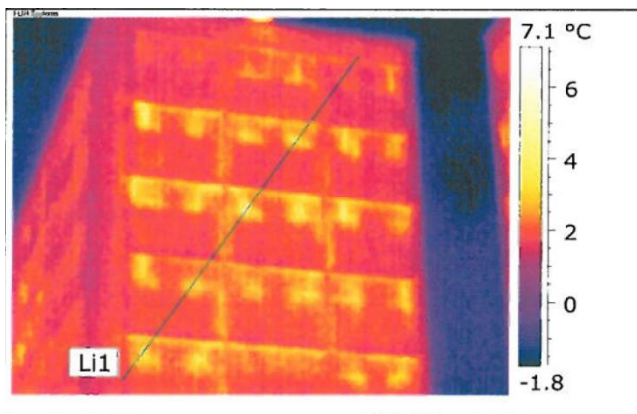
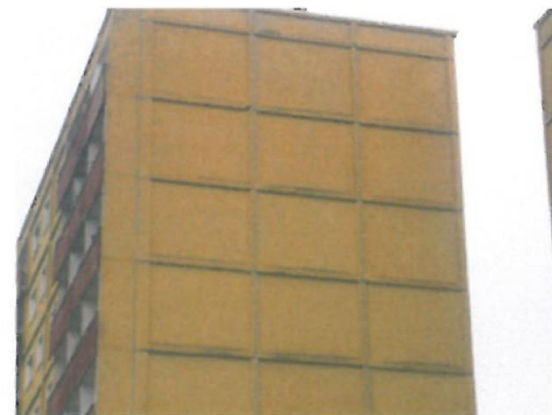
Joonis 1.4 Termokaamera ülesvõte otsaseinast [5]

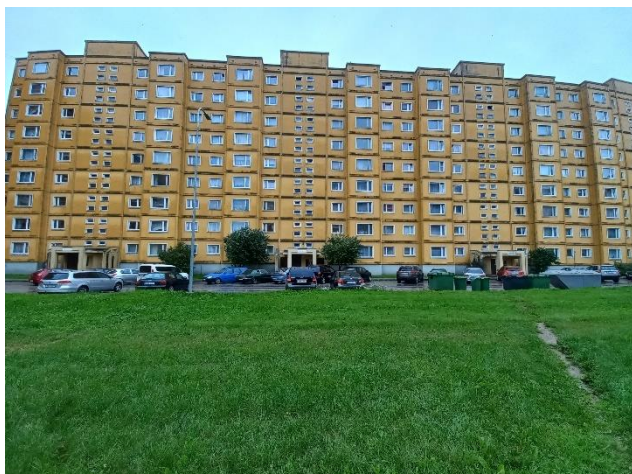
Ülevaatusena selgus, et vaadeldud hoone (vt Joonis 2.1) konstruktsioonid on üldiselt heas või rahuldavas seisukorras. Seinte ja vahelagede ekspluatatsioonikindlust vähendavaid hoone vajumise märke või märgatavaid deformatsiooni pragusid ei fikseeritud.

Joonis 2.1 Hoone eestvaade. Foto: Tamur Tensing / TREA 01.08.2022 a

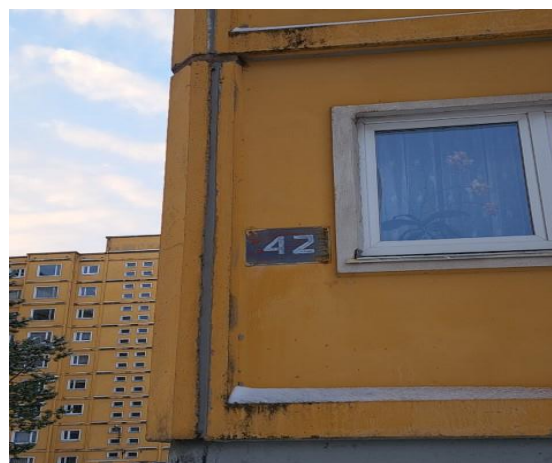
Hoone välisseinad ning sokkel on soojustamata. Välisseinte vuugid on tihendatud vuugimastiksiga (vt Joonis 2.2, Joonis 2.3). Paneelide nurkades on mastiksisse paigaldatud õhutusavad. Eeldusel, et vuuke pole eelnevalt tihendatud montaaž- või soojustusvahuga, on kasutatud lahendus aidanud teataval määral soojapidavust parandada.

Fassaadil on näha ilmastikukahjustusi – paneeli välispinna murenemist ja armatuuri paljastumist ja korrodeerumist. Paneelide väljaulatuvatele osadele on ladestunud tänavatolm ja mustus, mis on jäänud paneelide väljaulatuvate osade peale seisma. Nimetatud asjaolud ja sademevesi loovad head tingimused mikroorganismide levikuks. Nimetatud kohtadesse fassaadi peale on tekkinud vähesel määral sammalt.

Joonis 2.2 Välisseina vuukide olukord. Foto: Gerli Alasoo / TREA 30.11.2022 a

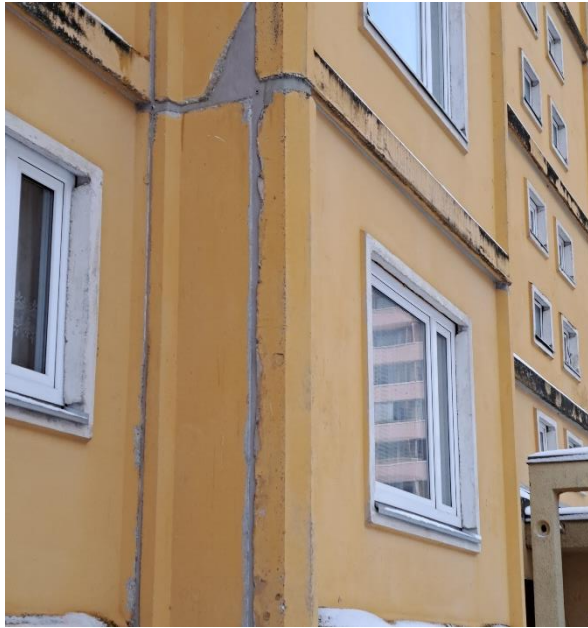
Joonis 2.3 Välistseina vuukide olukord. Foto: Gerli Alasoo / TREA 30.11.2022 a

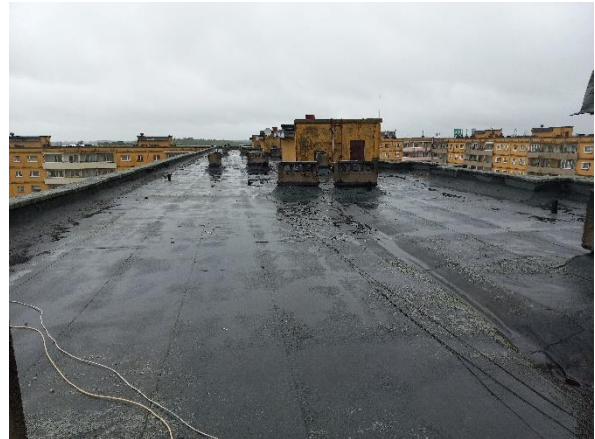
Joonis 2.4 Katuse olukord. Foto: Tamur Tensing / TREA 01.08.2022 a

Hoone katusele on ca 2006. a paigaldatud uus katusekattematerjal. Lisasoojustust katusekattematerjali vahetusel ei paigaldatud (vt Joonis 2.4). Ülevaatus käigus selgus, et katusekatte all on mõnes kohas õhupadjad. See võib olla tingitud katte halvast kleepimisest. Katusekate on ilmastiku tõttu kergelt kulunud, kuid peab sademevett ja suuri kahjustusi pole. Parapeti ülaserava kate on algupärane ja amortiseerunud.

Katusekattena kasutada kahes kihis SBS-katet. Soojustada ka parapett, katta SBS-kattega ning paigaldada vajalikud veeplekid.

Olemasolevalt katusekatte materjalilt eemaldada aurukotid.

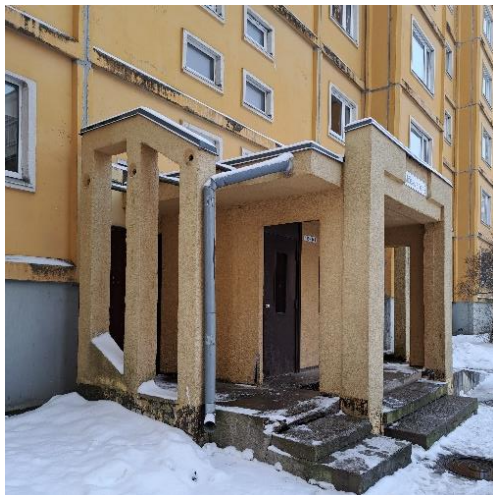
Joonis 2.5 Tuulekoja olukord. Foto: Gerli Alasoo / TREA 30.11.2022 a

Tuulekodade olukord ei ole kuigi hea (vt Joonis 2.5). Tuulekodade parapetiplekid on suhteliselt heas korras, kuid ei kaitse piisavalt seina osiseid sademeeve eest.

Tuulekodade renoveerimisel tuleb lähtuda energiatõhususe parendamise eesmärgist. Renoveerimise käigus tuleb kaotada olemasoleval tuulekojal külmasillad või ehitada uus energiatõhus tuulekoda.

Tuulekoja katus võiks soovitatavalt olla ühe- või kahekaldeline. Kindlasti tuleb sademeveesüsteem korrastada või asendada.

Tulenevalt tuulekodade amortiseerumisest ja kehvast tehnilisest lahendusest kaaluda uue modernse ja valgusküllase tuulekoja ehitamist.

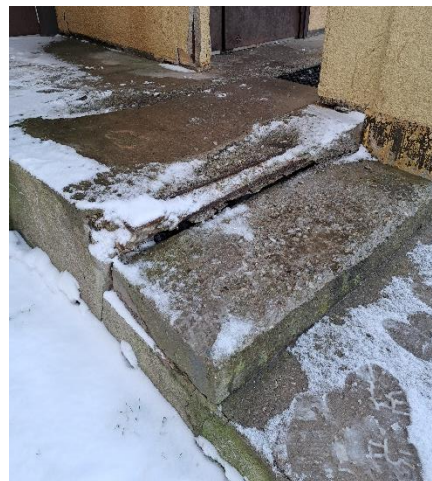
Joonis 2.6 Tuulekoja treppide olukord. Foto: Gerli Alasoo / TREA 30.11.2022 a

Sademevesi valgub välisseinale ja vundamendi perimeetrile ning on tekitanud veekahjustusi. Mitme tuulekoja trepid on väga kehvast olukorras (vt Joonis 2.6) – betoon lagunenu, armatuur on nähtaval ning kaitsmata. Tuulekodade olemasolev katus on lahendatud viisil, kus katus ei ulatu keldri ja endise prügišahti ruumi (mida kasutatakse panipaigana) ukse kohale.

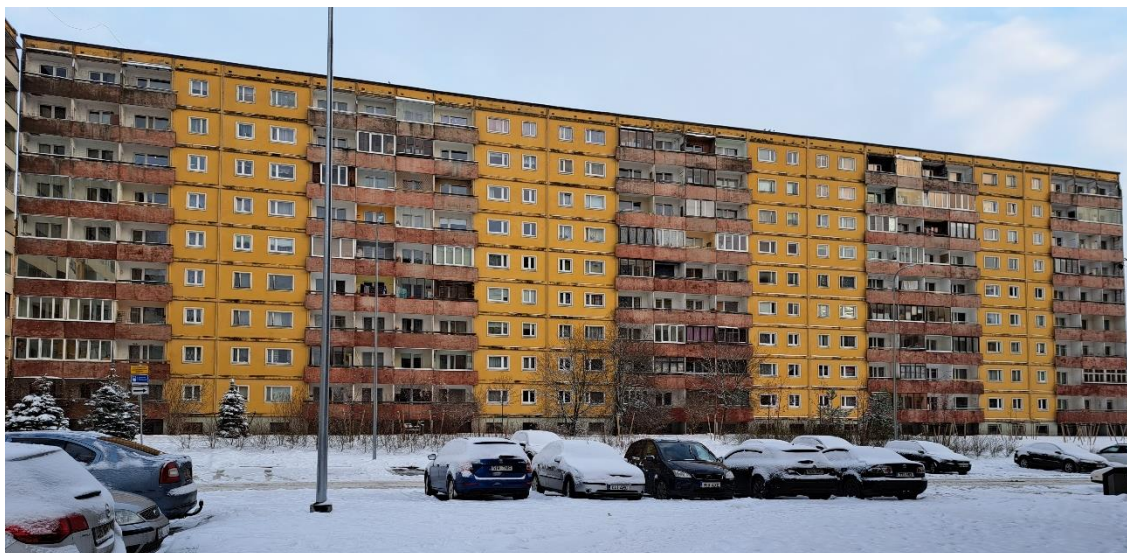
Hoone sisse ulatuvad lodžad on ehitustehniliselt väga keerukad kohad. Need on suure energiakaoga piirkonnad, mille hoonest välja ulatuvad raudbetoonist põrandaja laepaneelid moodustavad konstruktiivsed külmasillad. Lodžad on osaliselt kinni ehitatud / klaasitud (vt Joonis 2.7). Kinni ehitamine / klaasimine on teostatud kaootiliselt ja vaid osaliselt, erinevate stiilide ja materjalidega.

Joonis 2.7 Lodžade olukord. Foto: Gerli Alasoo / TREA 30.11.2022 a.

Lodža piirete keevissõlmi tuleks ehitise auditi käigus hinnata. Kui esineb keevise või ühenduslappide ülemäärast korrosiooni, siis tuleb keevis taastada. Igal juhul tuleb kõik ühendused puhastada roostest ja uuesti värvida. Ülevaatuse käigus ei suudetud tuvastada, kas lodžade vaheseinad on nihkunud. Erilist tähelepanu tuleb pöörata pragude kaardistamisele hoone välisseina ja lodža vaheseina vahel.

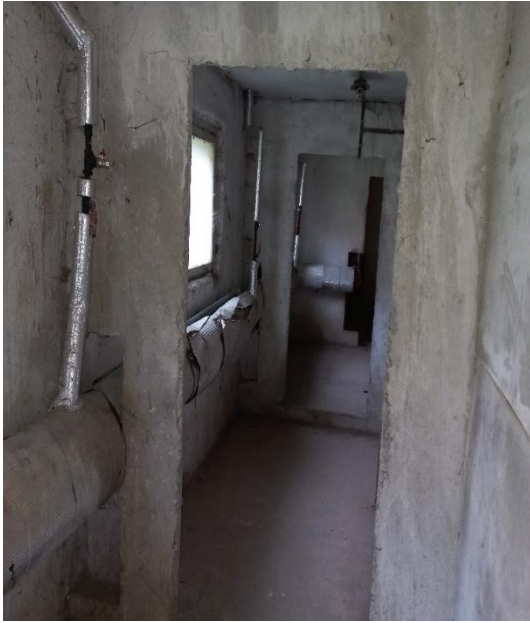
Keldris (vt Joonis 2.8) on ehitusaegne siseviimistlus (ebatasased põrandad, kulunud värvkattega ja ebatasased seinad). Keldribokside vaheseinad on ehitusaegsed puitvaheseinad, mis ei paku turvalist hoiustamist.

Joonis 2.8 Keldri koridori vaade. Foto: Tamur Tensing / TREA 01.08.2022 a

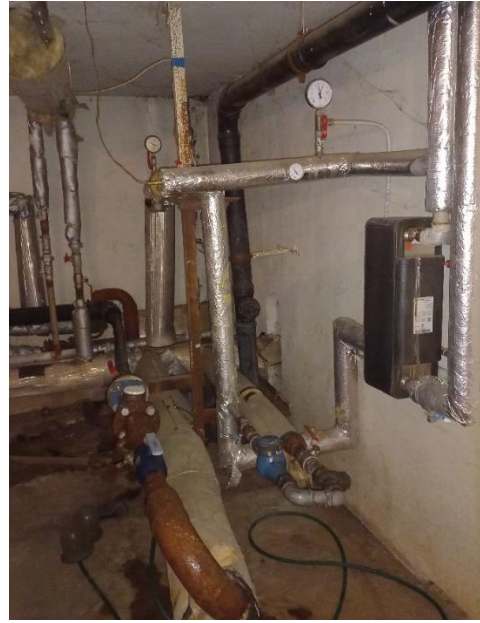
Soojussõlmed (vt Joonis 2.9) (hoonel 2 tk) on osaliselt uuendatud: soe tarbevesi saadakse kaugküttest plaatsoojusvahetitega. Küttevesi on otse ilma soojusvahetita kaugküttest. Hoones on ühetoru-küttesüsteem. Trepikodadest on kütteradiaatorid eemaldatud.

Joonis 2.9 Soojussõlme olukord. Foto: Tamur Tensing / TREA 01.08.2022 a.

Hoone põhiline soojusvarustus säilib tõhusa kaugkütte baasil Gren Tartu AS-lt. Olemasolev soojussõlm vajab kaasajastamist. Ühetoru keskküttesüsteem asendada kahetoru keskküttesüsteemiga. Hoone keskküttesüsteemi peab olema võimalik täita soojatootja kaugkütte veega.

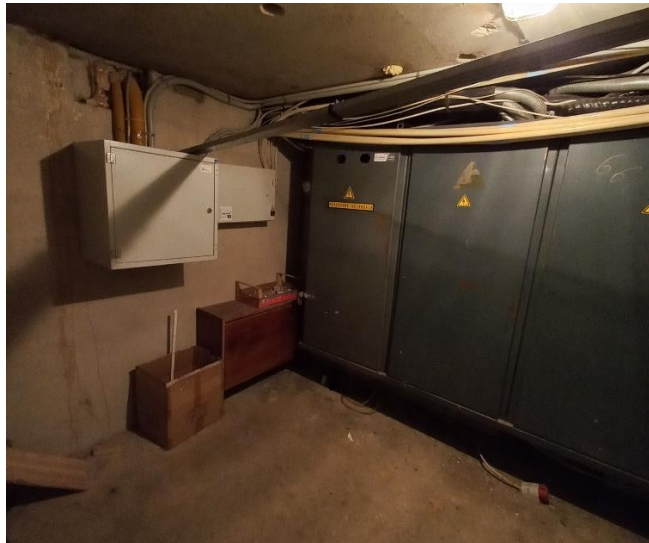
Joonis 2.10 Kilbiruumi olukord. Foto: Tamur Tensing / TREA 01.08.2022 a

Elektripaigaldis on hoones enamasti ehitusaegne. Kilbiruumis (vt Joonis 2.10) on elektripaigaldisi osaliselt uuendatud. Peakaitse on 400 A. Elektripaigaldise käidukorraldust teeb Eesti Energia AS, kuid hoone elektripaigaldisel puudub korrektne kasutusluba.
