HOONERAPORT

Mõisavahe tn 43 korterelamu

Tehniline ülevaatus ja lähteseisukohad edaspidiseks renoveerimiseks

Koostaja: Tartu Regiooni Energiaagentuur

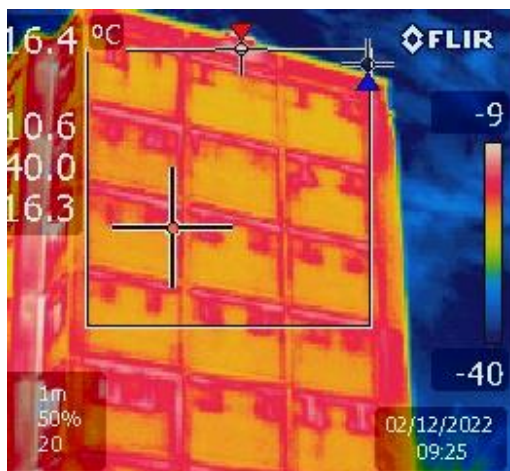
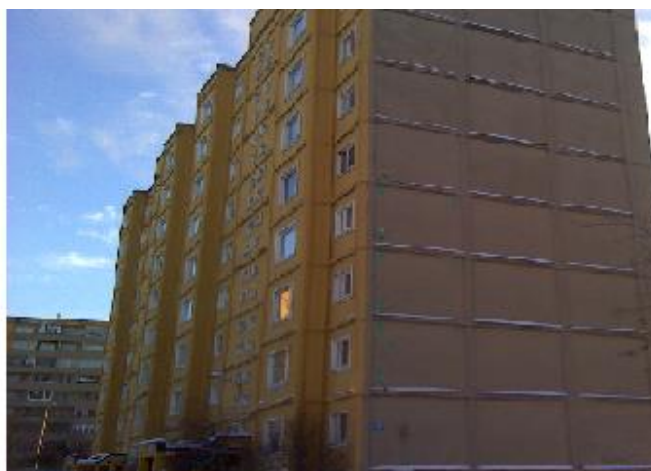
Hoone on Ehitisregistri andmetel rajatud vaivundamendile, mille peal on raudbetoonist rostvärk. Hoone renoveerimise käigus tuleb koostada ehitise audit, et määrata hoone täpsem ehitustehniline seisukord ja renoveerimisvajadus. Keldri välisseinad on ehitatud 240 mm paksustest betoonpaneelidest. Hoone vundamendil ja soklil võib puududa hüdro- ning soojusisolatsioon. Keldri siseseinad on betoonpaneelidest paksusega kuni 160 mm. Vuugid on renoveeritud, kuid nende lahendus ei vasta enam tänapäevastele energiatõhususe nõuetele. Kehva soojusisolatsiooni ja külmasildade esinemist näitab hästi Tartu Regiooni Energiaagentuuri (Ain Konsap) teostatud termokaamera ülesvõtte hoone fassaadist (vt Joonis 1.3), kus kõik vuugikohad on tunduvalt soojemad paneeli välispinnast.

Joonis 1.3 Termokaamera ülesvõtte otsaseinast. Foto: Ain Konsap / TREA
02.12.2022

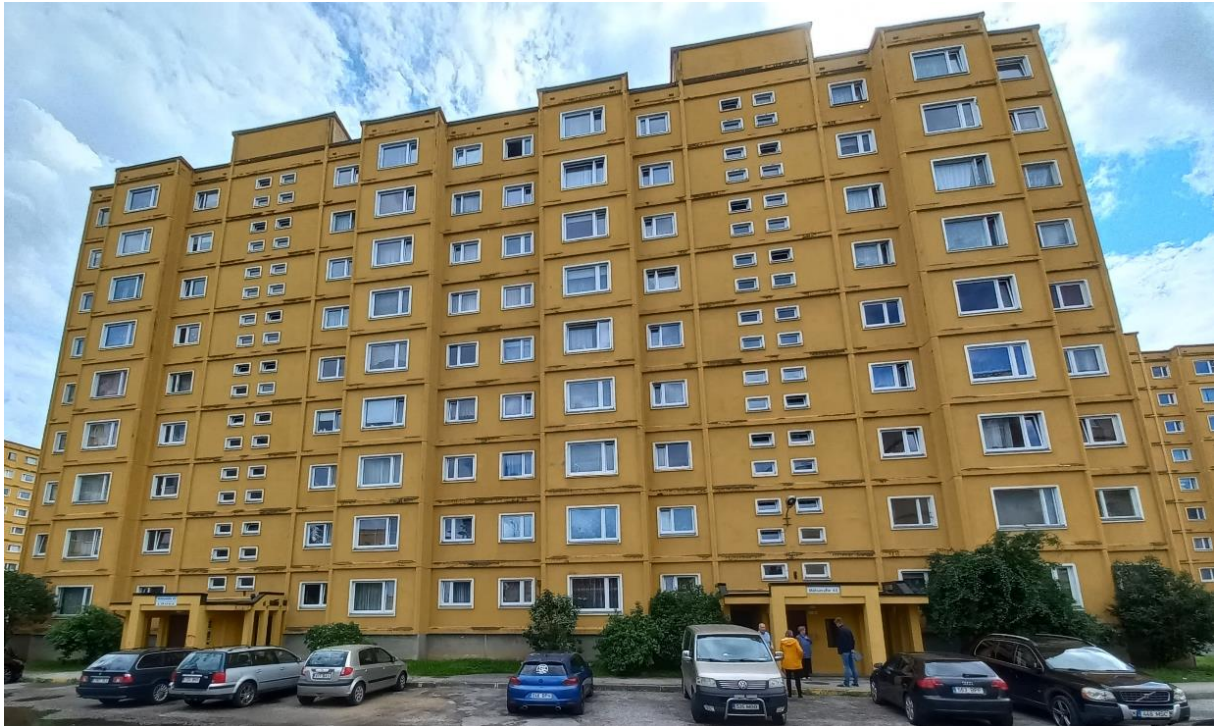
Ülevaatusena selgus, et vaadeldud hoone (vt Joonis 2.1) konstruktsioonid on üldiselt heas või rahuldavas seisukorras. Seinte ja vahelagede ekspluatatsioonikindlust vähendavaid hoone vajumise märke või märgatavaid deformatsiooni pragusid ei fikseeritud.

Joonis 2.1 Hoone eestvaade. Foto: Tamur Tensing / TREA 19.07.2022 a

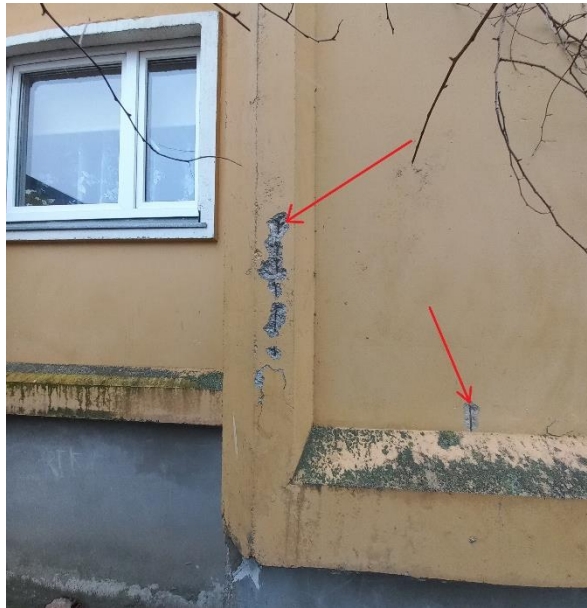
Fassaadil on näha ilmastiku kahjustusi – paneeli välispinna murenemist ja armatuuri paljastumist ja korrodeerumist Joonis 2.2. Paneelide väljaulatuvate osade nurgad on laigulised. See viitab, et fassaadile on ladestunud tänavatolm ja mustus, mis on jäänud paneelide väljaulatuvate osade peale seisma. Nimetatud asjaolud ja sademevesi loovad head tingimused mikroorganismide levikuks. Nimetatud kohtadesse fassaadi peale on tekkinud vähesel määral sammalt.

Joonis 2.2 Fassaadi olukord. Foto: Tamur Tensing / TREA 19.07.2022 a

Hoone renoveerimise käigus tuleb soojustada sokkel, välisseinad ning katuslagi. Sõltuvalt hoone tehnilisest olukorrast võib tulla ette konstruksioonide lammutamist, tugevdamist või ehitamist välisseinte, katusekonstruksiooni, lodžade, välistreppide, sokli jne. osas. Täpsem tööde maht selgub pärast ehitise auditit ja seisukorra hindamist. Renoveerimislahenduse projekteerimisel ja ehitamisel arvestada loodusressursside jätkusuutliku kasutamisega ja ringmajanduse põhimõtetega.

Renoveerimise käigus soojustada hoone välisseinad tehases toodetud tuulutatava fassaadiga lisasoojustuselementidega, millesse on tehases paigaldatud ka aknad. Tehaseliste soojustuselementide eeliseks on kontrollitud kvaliteediga sisetingimustes toodetud lisasoojustuselemendid, mis kiirendavad oluliselt ehitusplatsitöid. Lisaks vähendab sellise meetodi kasutamine ehitusobjektil renoveerimistöödel ebamugavusi elanikkonnale, näiteks väheneb ehitustööde aeg objektil, hoonet ei ümbritseta tellingutega ega kaeta tellingukattega. Lisaks puudub vajadus rentida pikaajaliselt tellinguid kõrgtöödeks (oluline rahaline kokkuhoid). Uued aknad on paigaldatud tehases lisasoojustuselementide montaaži hetkel – sellega on tagatud akende nõuetekohane paigaldus ja minimeeritud aknapaigaldajate korterisisesed tööd.

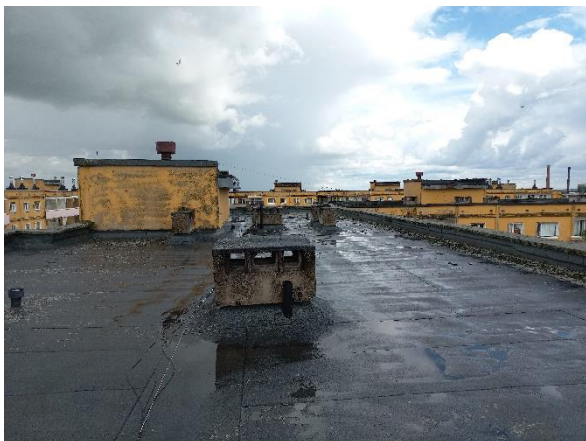
Hoone katusele on 2008. aastal paigaldatud uus katusekatte materjal (vt Joonis 2.3). Lisa soojustust katusekatte materjali vahetusel ei paigaldatud. Uus katusekatte materjal on paigaldatud ka parapetile, mis võib takistada katuse konstruktsioonis oleva niiskuse väljatuuludumist. Selle kompensatsiooniks on paigaldatud alarõhu tuuluteid.

Joonis 2.3 Katuse olukord. Foto: Tamur Tensing / TREA 19.07.2022 a

Katus lisasoojustada, et soojuskaod tagaks eesmärgiks seatud energiatõhususklassi saavutamise. Katusele paigaldada päikesepaneelid elektri tootmiseks. Katuse ehitustööd tuleb teha nii, et soojustusmaterjalid oleksid ilmastiku eest kaitstud. Katuse lisasoojustamiseks on mitmeid tehnilisi lahendusi. Koostöös projekteerijaga kaaluda ning valida optimaalseim lahendus. Alljärgnevalt on välja toodud kolm

Katusekattena kasutada kahes kihis SBS-katet. Soojustada ka parapett, katta SBS-kattega ning paigaldada vajalikud veeplekid.

Olemasolevalt katusekatte materjalilt eemaldada aurukotid.

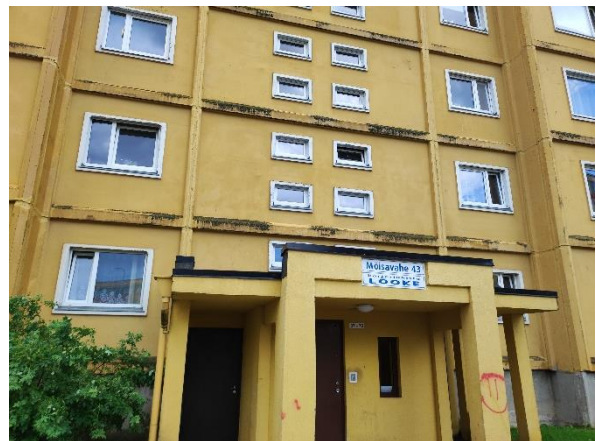
Joonis 2.4 Tuulekoja olukord. Foto: Martin Kikas / TREA 19.07.2022 a

Tuulekojad on renoveeritud (vt Joonis 2.4). Paigaldatud on uued ukSED ning uuendatud on ka välisviimistlust. Tuulekoja katuse sademevee äravoolutorud on asendatud uutega. Olemasolev katus on lahendatud viisil, kus katus ei ulatu keldri ja endise prügišahti ruumi (mida kasutatakse panipaigana) uste kohale.

Tuulekodade renoveerimisel tuleb lähtuda energiatõhususe parendamise eesmärgist. Renoveerimise käigus tuleb kaotada olemasoleval tuulekojal külmasillad või ehitada uus energiatõhus tuulekoda.

Tuulekoja katus võiks soovitatavalt olla ühe- või kahekaldeline. Kindlasti tuleb sademeveesüsteem korrastada või asendada.

Tulenevalt tuulekodade amortiseerumisest ja kehvast tehnilisest lahendusest kaaluda uue modernse ja valgusküllase tuulekoja ehitamist.

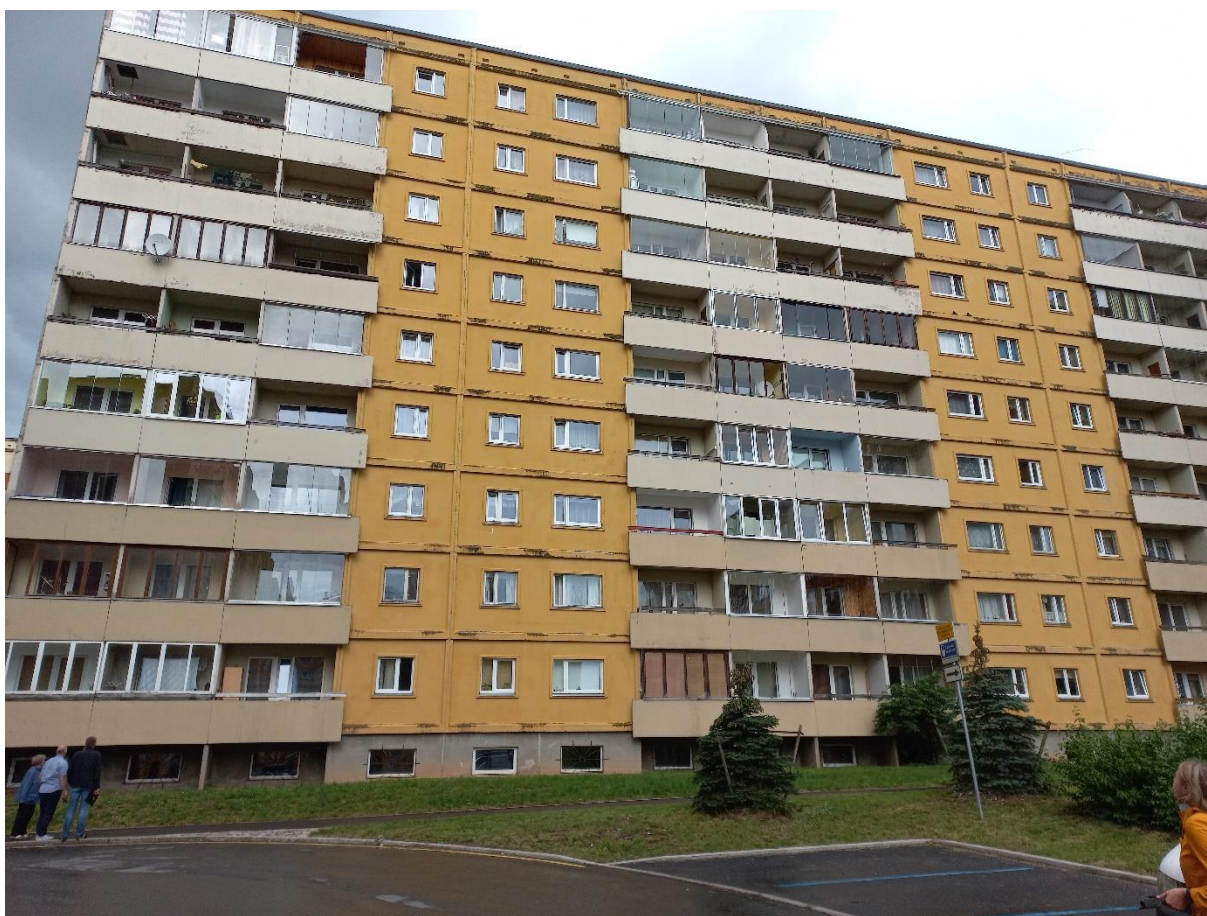
Lodžad on osaliselt kinni ehitatud / klaasitud (vt Joonis 2.5). Kinni ehitus / klaasimine on teostatud kaootiliselt ja vaid osaliselt, erinevate stiilide ja materjalidega.

Lodža piirete keevissõlmi tuleks ehitiseauditi käigus hinnata. Kui esineb keevise või ühenduslappide ülemäärast korrosiooni, siis tuleb keevis taastada. Igal juhul tuleb kõik ühendused puhastada roostest ja uuesti värvida. Ülevaatuse käigus ei suudetud tuvastada, kas lodžade vaheseinad on nihkunud. Erilist tähelepanu tuleb pöörata pragude kaardistamisele hoone välisseina ja lodža vaheseina vahel.

Joonis 2.5 Lodžade olukord. Foto: Tamur Tensing / TREA 19.07.2022 a

Renoveerimise käigus teha ehitise audit lodžade täpsema tehnilise seisukorra hindamiseks ning vajalike renoveerimistööde ulatuse välja selgitamiseks.

Lodžade renoveerimiseks on mitmeid võimalikke lahendusi. Alljärgnevalt on välja pakutud kolm võimalikku lahendust (vt Joonis 3.4, Joonis 3.6, Joonis 3.8).

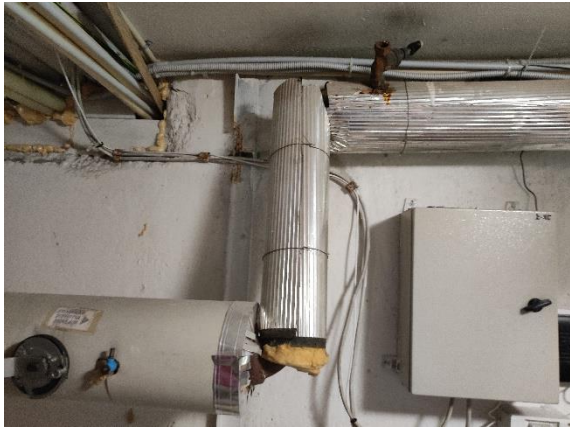
Kõik wc- ja köögi kanalisatsioonipüstikud on uuendatud, hoonesisene sadeveetorustik on uuendamata. (vt Joonis 2.6, Joonis 2.7).

Joonis 2.6 Küttestorustike olukord. Foto: Martin Kikas / TREA 19.07.2022. a

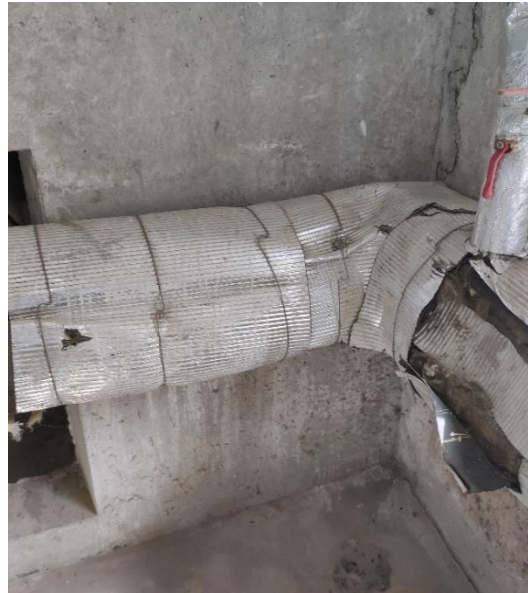
Joonis 2.7 Küttestorustike olukord. Foto: Martin Kikas / TREA 19.07.2022. a

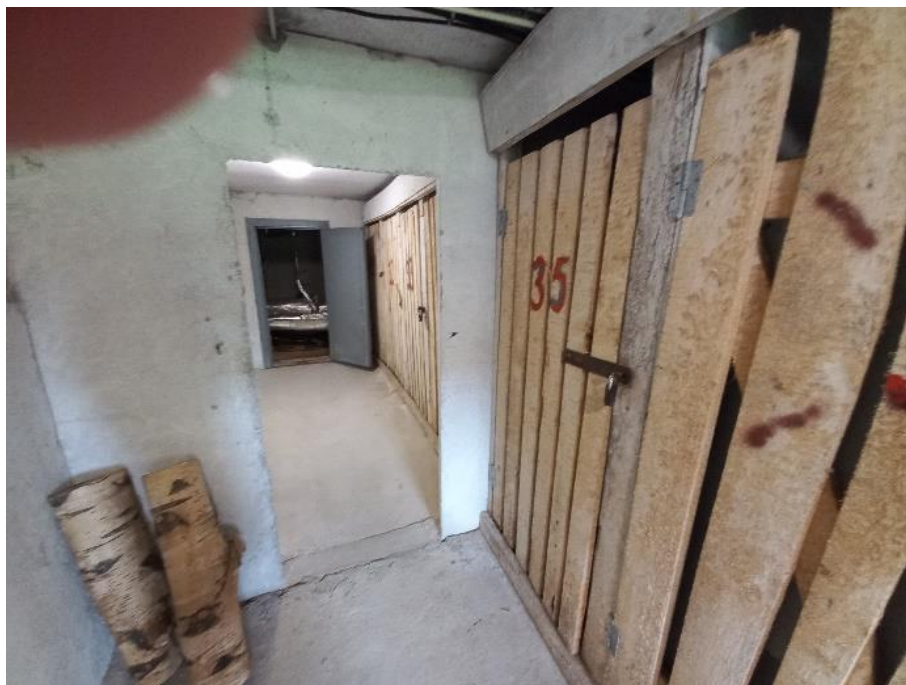
Keldris on ehitusaegne siseviimistlus (ebatasased põrandad, määrdunud ja ebatasased seinad). Keldribokside vaheseinad on ehitusaegsed puit-vaheseinad ning ei paku turvalist hoiustamist (vt Joonis 2.8).

Joonis 2.8 Keldri vaade. Foto: Tamur Tensing / TREA 19.07.2022 a

Hetkel asuvad tehnosüsteemid piiratud juurdepääsuga keldriboksid, samas kõik tehnosüsteemid peaksid hoolduseks ja remondiks olema ligipääsetavad ja paiknema keldri ühisalal. Korteriühistu ühisel otsusel kaaluda olemasolevate keldribokside lammutamine ja uute läbipaistmatute seintega keldribokside ehitamine.

Renoveerimise käigus hinnata keldri viimistlust ning otsustada korteriühistus selle värskendamise vajadus.

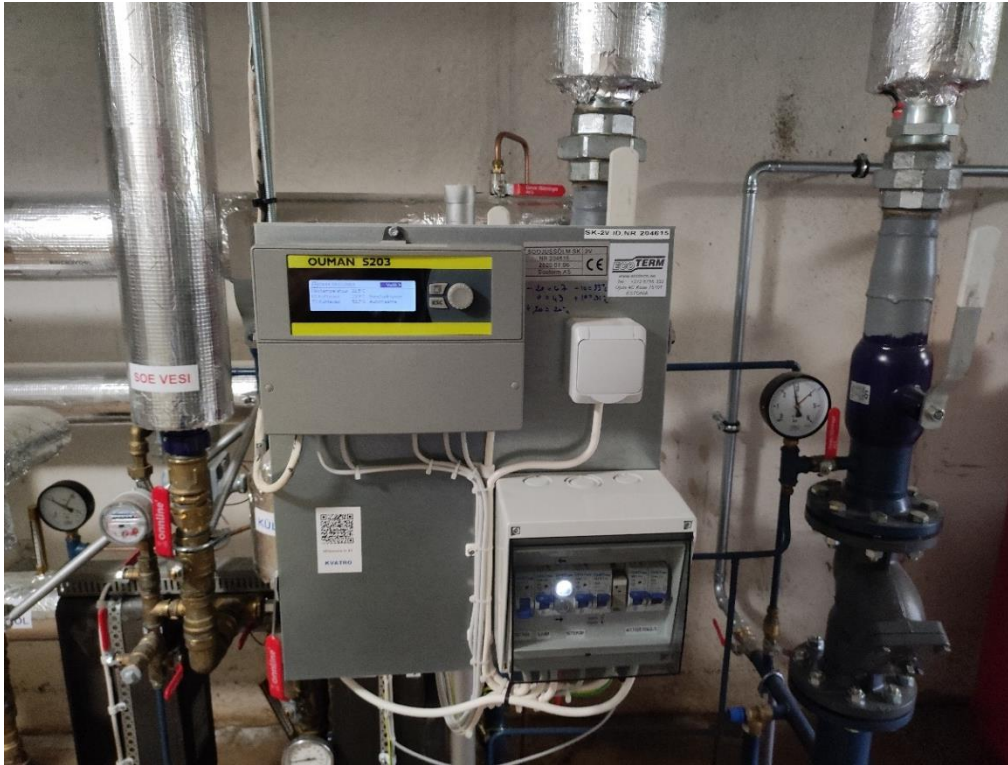
Soojussõlm (vt Joonis 2.9) on uuendatud. Küttesee ja soe tarbevesi saadakse kaugküttest plaatsoojusvahetiga. 2012. a. lisati olemasolevale ühetoru-süsteemile täiendavalt uued küttesee püstikute torud, millega saavutati kahtoru-küttesüsteem. Radiaatoritele paigaldati termostaadid. Valdavalt jäid siis radiaatorid välja vahetamata – seda tehti vaid osaliselt.

Joonis 2.9 Soojussõlme olukord. Foto: Martin Kikas / TREA 19.07.2022 a

Hoone põhiline soojusvarustus säilib tõhusa kaugkütte baasil Gren Tartu AS-lt. Olemasolev soojussõlm vajab kaasajastamist. Ühetoru keskküttesüsteem asendada kahetoru keskküttesüsteemiga. Hoone keskküttesüsteemi peab olema võimalik täita soojatootja kaugkütte veega.

Kogu soojussõlm tuleb projekteerida andmesideliidese kaudu kaugjälgitavaks ja –juhitavaks.

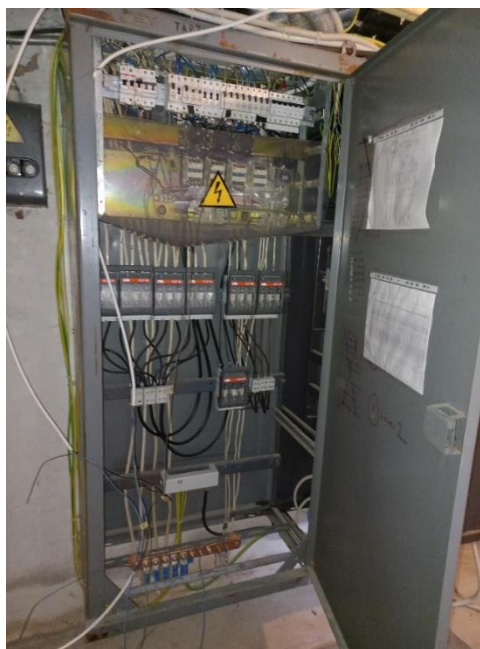
Elektripaigaldis on hoones enamasti ehitusaegne (vt Joonis 2.10). Korruste elektrikilbid uuendati 1997. aastal. Kilbiruumis on osaliselt elektripaigaldisi uuendatud 2006. aastal. Ei ole teada elektripaigaldise käidukorralduse olemasolu, kuid elektripaigaldise kasutusluba on kehtiv kuni 02.2027.

Joonis 2.10 Elektrikilbi olukord. Foto: Tamur Tensing / TREA 19.07.2022 a
