HOONERAPORT

Mõisavahe tn 45 korterelamu

Tehniline ülevaatus ja lähteseisukohad edaspidiseks renoveerimiseks

Tartu 2022

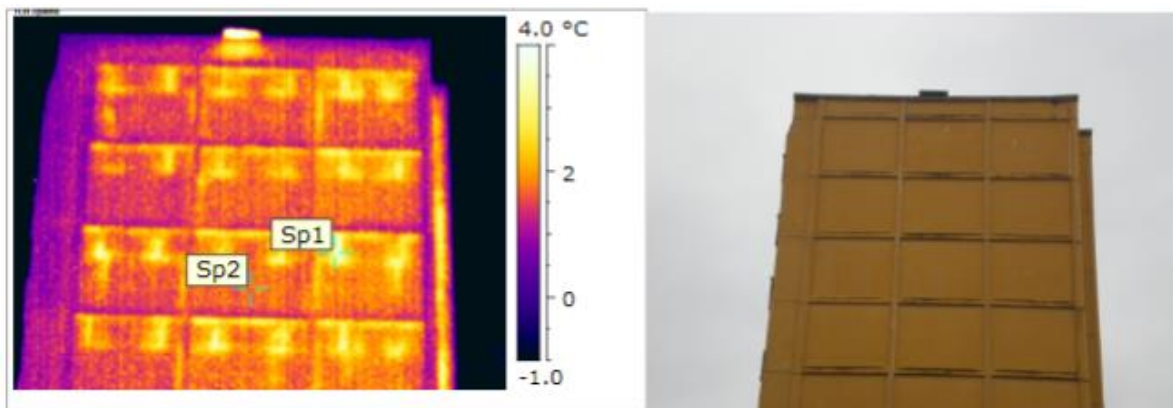
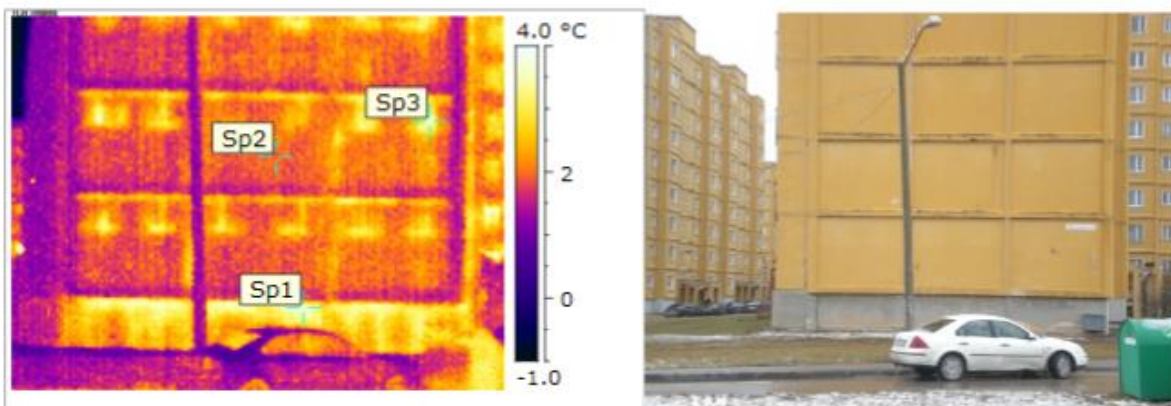
Joonis 1.3 Termokaamera ülesvõte vasakpoolsest otsaseinast [6]

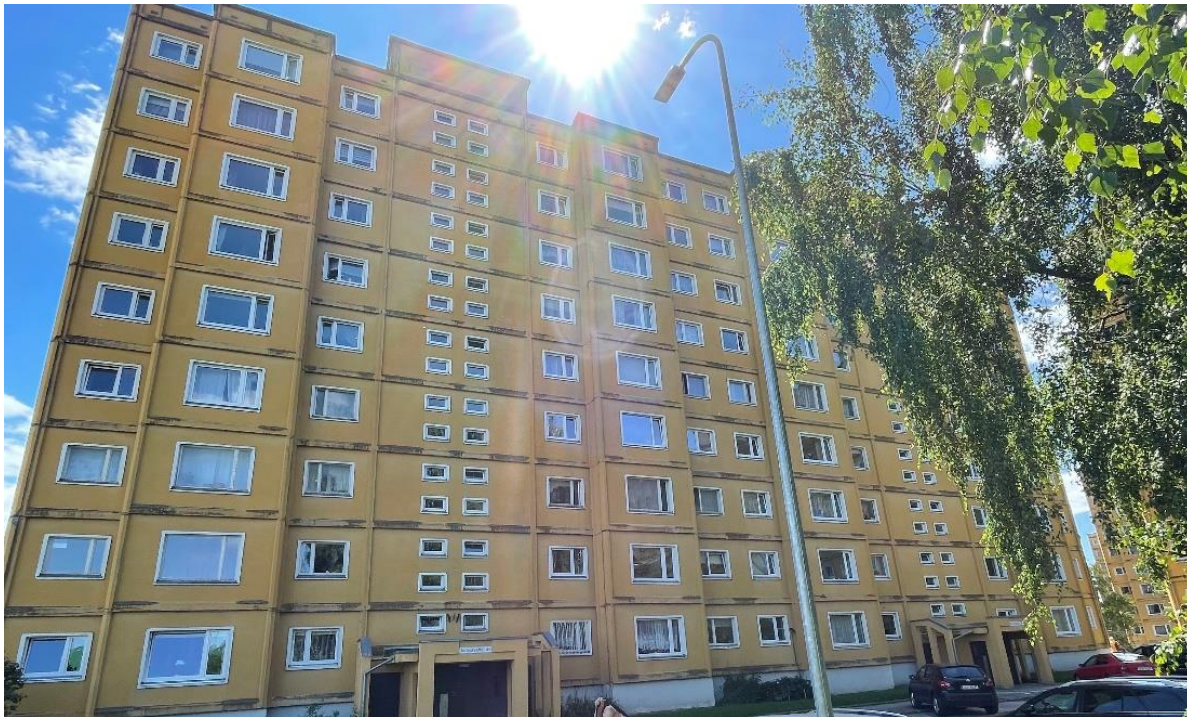
Ülevaatusena selgus, et vaadeldud hoone (vt Joonis 2.1) konstruktsioonid on üldiselt heas või rahuldavas seisukorras. Seinte ja vahelagede ekspluatatsioonikindlust vähendavaid hoone vajumise märke või märgatavaid deformatsiooni pragusid ei fikseeritud.

Joonis 2.1 Hoone eestvaade. Foto: Annika Urbas / TREA 14.07.2022 a

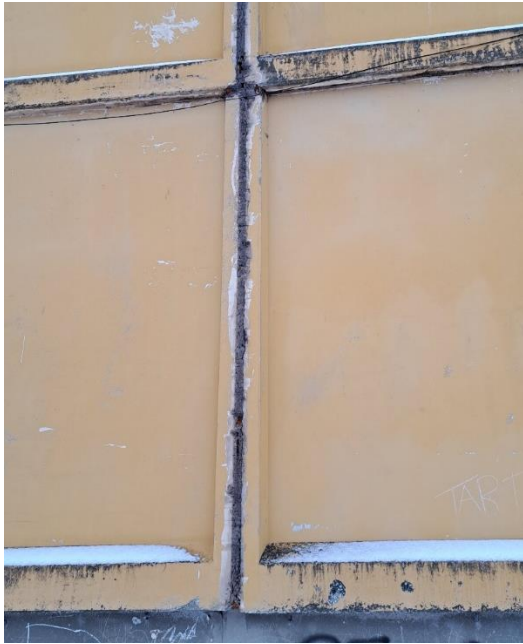
Hoone välisseinad ning sokkel on soojustamata. Välisseinte vuugid on teadmata ajal uuesti tihendatud vuugimastiksiga (vt Joonis 2.2), kuid vajavad uuendamist. Hoone otsaseina vuukidel on paista vuugimastiksi alt montaaž- või soojustusvahuga (vt Joonis 2.3). Selline lahendus ei ole hoone tarindite niiskusrežiimile kuigi hea lahendus. Võimalik niiskus tarindite sees ei pruugi välja kuivada.

Joonis 2.2 Välisseina vuukide olukord. Foto: Gerli Alasoo / TREA 30.11.2022 a.

Välisseinad soojustada tehases toodetud lisasoojustuselementidega. Katuse optimaalseim (nii ehituskulude kui ka energiatõhususe aspektist toimivaid) soojustamislahendus valida koostöös projekteerijaga. Kaaluda ptk 3.3.2.3 Katus välja pakutud soojustamise lahendusi.

Renoveerimise käigus soojustada hoone välisseinad tehases toodetud tuulutatava fassaadiga lisasoojustuselementidega, millesse on tehases paigaldatud ka aknad. Tehaseliste soojustuselementide eeliseks on kontrollitud kvaliteediga sisetingimustes toodetud lisasoojustuselemendid, mis kiirendavad oluliselt ehitusplatsitöid. Lisaks vähendab sellise meetodi kasutamine ehitusobjektidel renoveerimistöödel ebamugavusi elanikkonnale, näiteks väheneb ehitustööde aeg objektidel, hoonet ei ümbritseta tellingutega ega kaeta tellingukattega. Lisaks puudub vajadus rentida pikaajaliselt tellinguid kõrgtöödeks (oluline rahaline kokkuhoid). Uued aknad on paigaldatud tehases lisasoojustuselementide montaaži hetkel – sellega on tagatud akende nõuetekohane paigaldus ja minimeeritud aknapaigaldajate korterisisesed tööd.

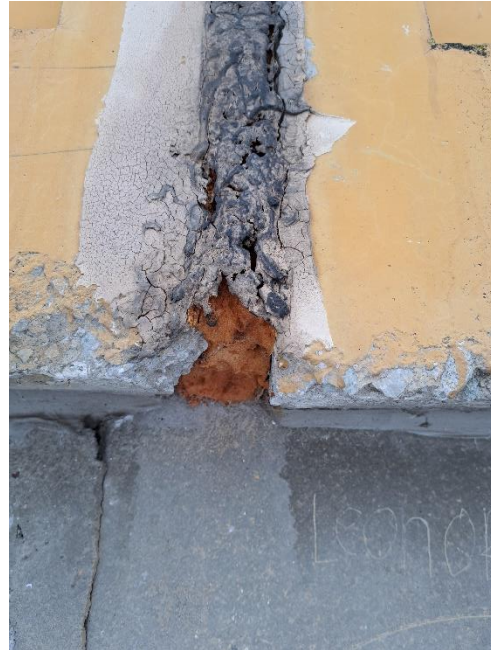
Joonis 2.3 Otsaseina vuukide olukord. Foto: Gerli Alasoo / TREA 30.11.2022 a.

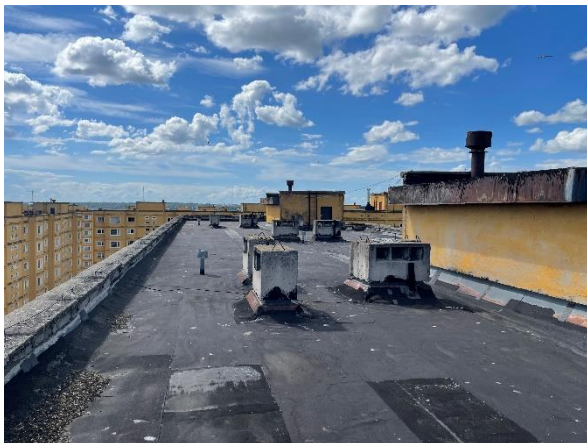
Ei ole teada katusekatte viimase uuendamise aega, kuid katusekatte on mitmete kohtparandustega ja silmnähtavalt amortiseerunud. (vt Joonis 2.4). Rullmaterjal on katuslae soojustuspaneeli küljest lahti koos arvukate õhupatjadega. Lisasoojustust katusekatte materjali vahetusel ei ole paigaldatud. Uus katusekatte materjal on paigaldatud ka parapetile, mis võib takistada katuse konstruktsioonis oleva niiskuse väljatuuldumist. Selle kompensatsiooniks on paigaldatud alarõhu tuuluteid.

Joonis 2.4 Katuse olukord. Foto: Annika Urbas / TREA 14.07.2022 a

Katus lisasoojustada, et soojuskadud tagaks eesmärgiks seatud energiatõhususklassi saavutamise. Katusele paigaldada päikesepaneelid elektri tootmiseks. Katuse ehitustööd tuleb teha nii, et soojustusmaterjalid oleksid ilmastiku eest kaitstud. Katuse lisasoojustamiseks on mitmeid tehnilisi lahendusi. Koostöös projekteerijaga kaaluda ning valida optimaalseim lahendus. Alljärgnevalt on välja toodud kolm

Katusekattena kasutada kahes kihis SBS-katet. Soojustada ka parapett, katta SBS-kattega ning paigaldada vajalikud veeplekid.

Olemasolevalt katusekatte materjalilt eemaldada aurukotid.

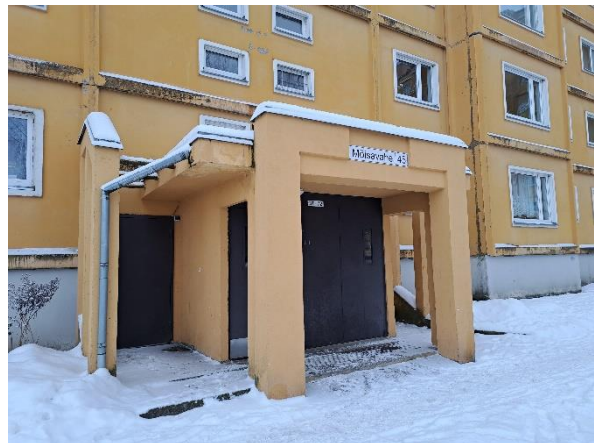
Joonis 2.5 Tuulekoja olukord. Foto: Gerli Alasoo / TREA 30.11.2022 a

Tuulekojad on renoveeritud (vt Joonis 2.5). Paigaldatud on uued ukSED ning uuendatud on ka välisviimistlust. Tuulekoja katuse sademevee äravoolutorud on asendatud uutega. Olemasolev katus on lahendatud viisil, kus katus ei ulatu keldri ja endise prügišahti ruumi (mida kasutatakse panipaigana) uste kohale.

Tuulekodade renoveerimisel tuleb lähtuda energiatõhususe parendamise eesmärgist. Renoveerimise käigus tuleb kaotada olemasoleval tuulekojal külmasillad või ehitada uus energiatõhus tuulekoda.

Tuulekoja katus võiks soovitatavalt olla ühe- või kahekaldeline. Kindlasti tuleb sademeveesüsteem korrastada või asendada.

Tulenevalt tuulekodade amortiseerumisest ja kehvast tehnilisest lahendusest kaaluda uue modernse ja valgusküllase tuulekoja ehitamist.

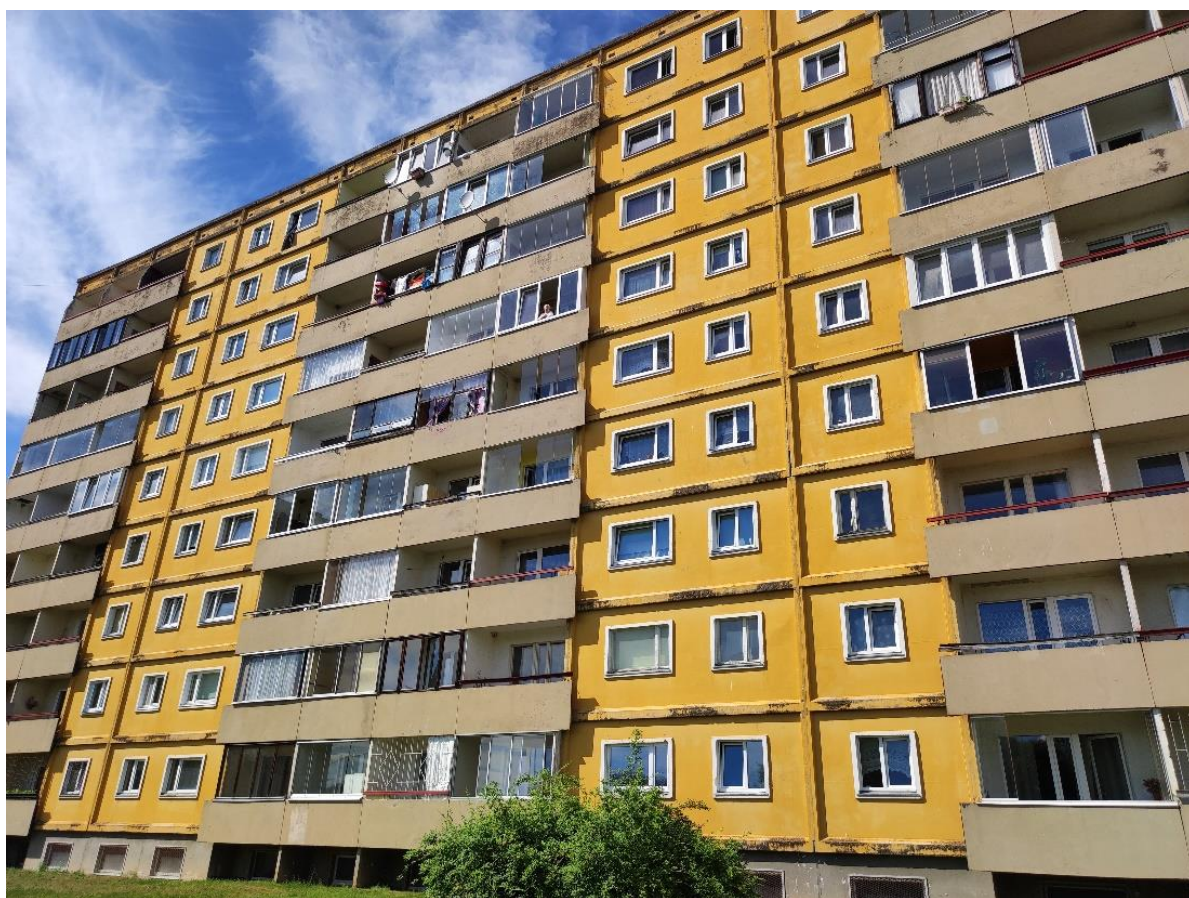
Lodžad on osaliselt kinni ehitatud / klaasitud (vt Joonis 2.6). Kinni ehitus / klaasimine on teostatud kaootiliselt ja vaid osaliselt, erinevate stiilide ja materjalidega.

Lodža piirete keevissõlmi tuleks ehitiseauditi käigus hinnata. Kui esineb keevise või ühenduslappide ülemäärast korrosiooni, siis tuleb keevis taastada. Igal juhul tuleb kõik ühendused puhastada roostest ja uuesti värvida. Ülevaatuse käigus ei suudetud tuvastada, kas lodžade vaheseinad on nihkunud. Erilist tähelepanu tuleb pöörata pragude kaardistamisele hoone välisseina ja lodža vaheseina vahel.

Joonis 2.6 Lodžade olukord. Foto: Martin Kikas / TREA 14.07.2022 a

Renoveerimise käigus teha ehitise audit lodžade täpsema tehnilise seisukorra hindamiseks ning vajalike renoveerimistööde ulatuse välja selgitamiseks.

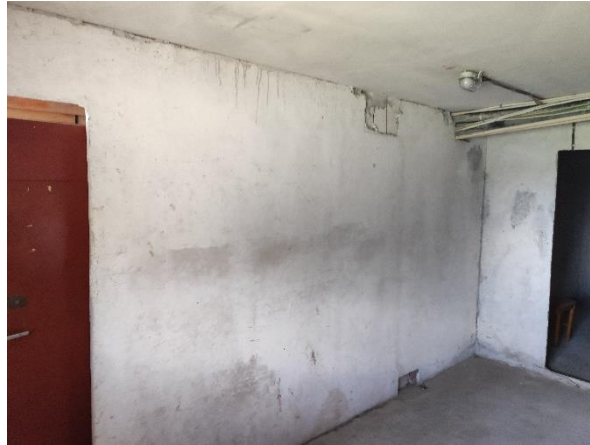
Keldris (vt Joonis 2.7) on ehitusaegne siseviimistlus (ebatasased põrandad, määrdunud ja ebataasased seinad). Keldribokside vaheseinad on ehitusaegsed puitvaheseinad ning ei paku turvalist hoiustamist.

Joonis 2.7 Keldri vaade. Foto: Martin Kikas / TREA 14.07.2022 a

Hetkel asuvad tehnosüsteemid piiratud juurdepääsuga keldriboksid, samas kõik tehnosüsteemid peaksid hoolduseks ja remondiks olema ligipääsetavad ja paiknema keldri ühisalal. Korteriühistu ühisel otsusel kaaluda olemasolevate keldribokside lammutamine ja uute läbipaistmatute seintega keldribokside ehitamine.

Keldriboksidesse rajada energiasäästlik valgustus. Vastavalt energiatõhususe arvutusele soojustatakse vajadusel keldri lagi.

Renoveerimise käigus hinnata keldri viimistlust ning otsustada korteriühistus selle värskendamise vajadus.

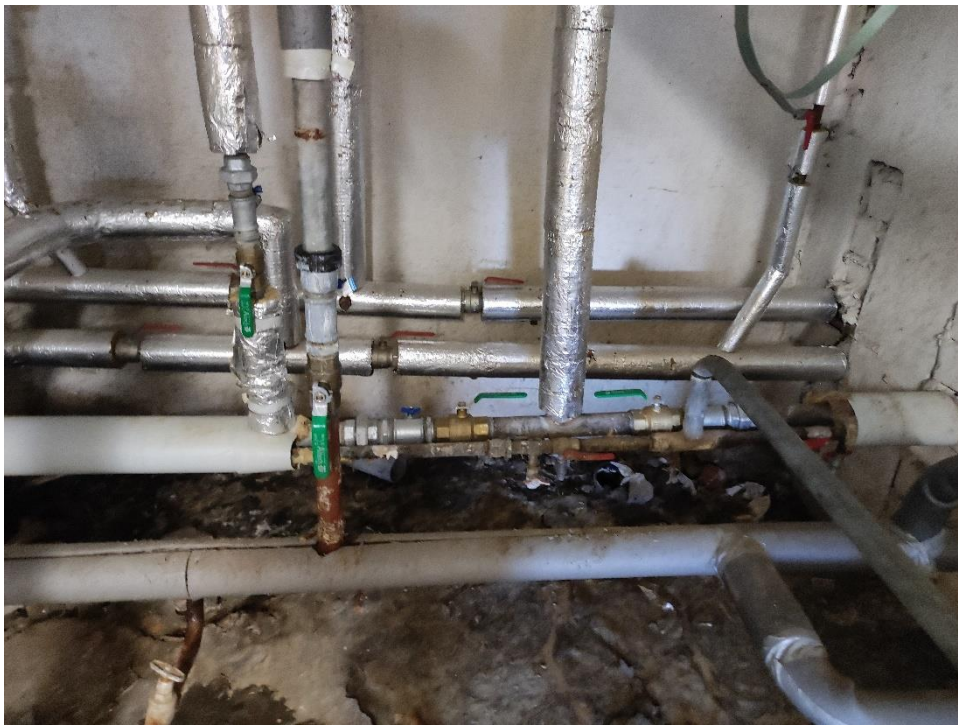
Soojussõlm (vt Joonis 2.8) on uuendatud. Küttesee on otse ilma soojusvahetita kaugküttest. Soe tarbevesi saadakse kaugküttest plaatsoojusvahetiga. Hoones on ehitusagne ühetoru-küttesüsteem.

Joonis 2.8 Soojussõlme olukord. Foto: Martin Kikas / TREA 14.07.2022 a

Hoone põhiline soojusvarustus säilib tõhusa kaugkütte baasil Gren Tartu AS-ilt. Olemasolev soojussõlm vajab kaasajastamist. Ühetoru keskküttesüsteem asendada kahetoru keskküttesüsteemiga. Hoone keskküttesüsteemi peab olema võimalik täita soojatootja kaugkütte veega.

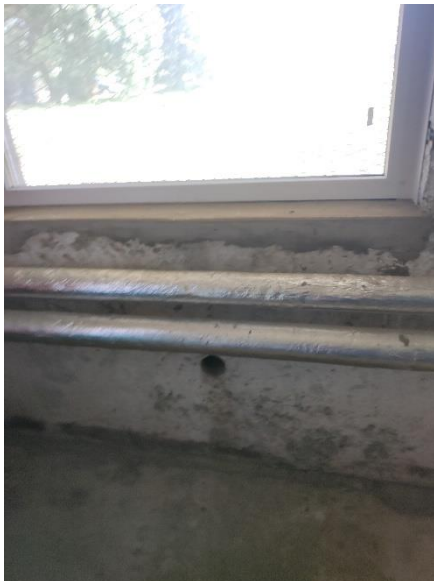
WC / vannitoa kanalisatsiooni püstakud on välja vahetatud. Hoonesisene sadeveetorustik on välja vahetatud. Vannitoa veetoru ja köögi veetorustikud on vahetamata. Keldris olevate torustike olukorda on näha allolevatelt piltidelt (vt Joonis 2.9, Joonis 2.10).

Joonis 2.9 Kütetorustike olukord. Foto: Martin Kikas / TREA 14.07.2022. a

Jaotustorustikud keldris, trepikodades ja koridorides soojustada kogu ulatused (sh ventiilid). Soojustada ka kanalisatsioonitorustikud (duširuum/vannituba, köök, v.a WC), mille vett kasutatakse soojustagastuseks.

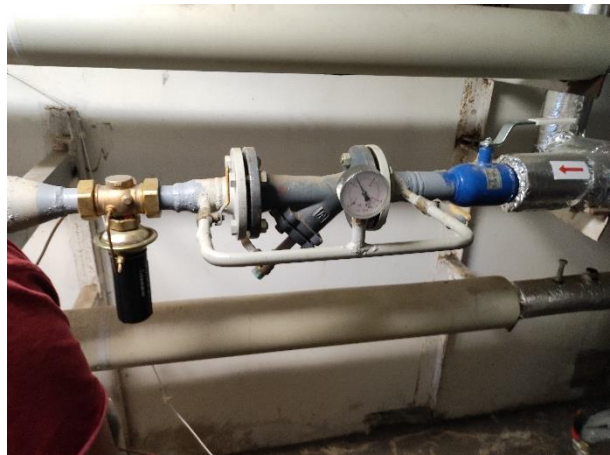
Joonis 2.10 Kütetorustike olukord. Foto: Martin Kikas / TREA 14.07.2022. a

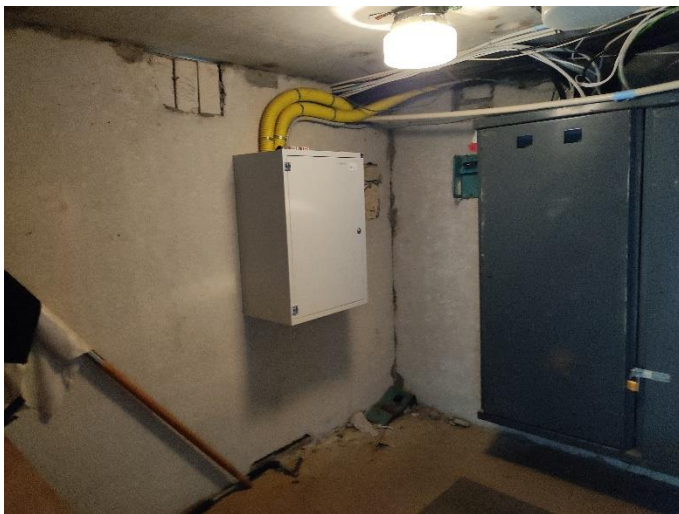
Elektripaigaldis on hoones enamasti ehitusaegne. Kilbiruumis (vt Joonis 2.11).) on elektripaigaldis uuendatud, kasutusload on aastateni 2026 ja 2031. Peakaitse on 250 A (vt Joonis 2.12). Ei ole teada elektripaigaldise käidukorralduse olemasolu.

Joonis 2.11 Kilbiruum. Foto: Martin Kikas / TREA 14.07.2022 a.

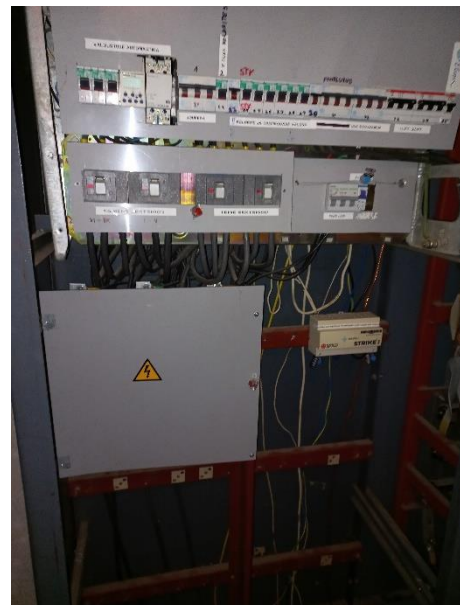
Joonis 2.12 Elektrikilbi olukord. Foto: Tamur Tensing / TREA 14.07.2022 a
