# HOONERAPORT

## Mõisavahe tn 47 korterelamu

Tehniline ülevaatus ja lähteseisukohad edaspidiseks renoveerimiseks

Koostaja: Tartu Regiooni Energiaagentuur

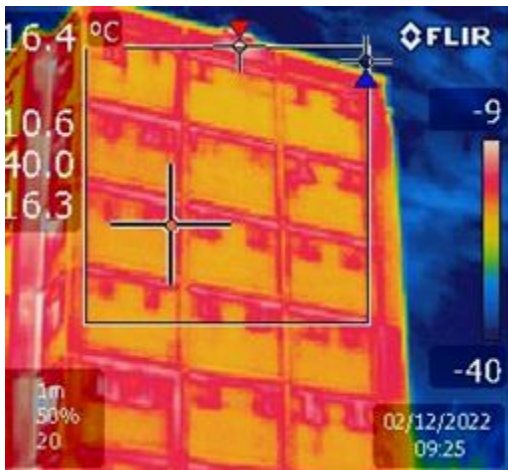
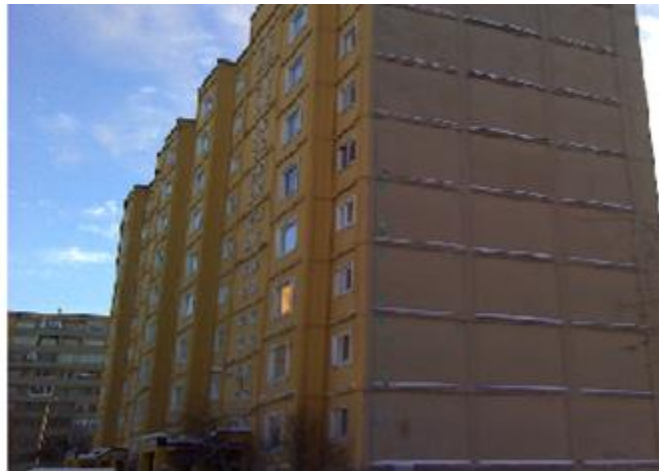
Joonis 1.3 Termokaamera ülesvõte Mõisavahe 43, Tartu otsaseinast. Foto: Ain Konsap / TREA 02.12.2022

Hoone on Ehitisregistri andmetel rajatud vaivundamendile, mille peal on raudbetoonist roostvärk. Hoone renoveerimise käigus tuleb koostada ehitise audit, et määrata hoone täpsem ehitustehniline seisukord ja renoveerimisvajadus. Keldri välisseinad on ehitatud 240 mm paksustest betoonpaneelidest. Hoone vundamendil ja soklil võib puududa hüdro- ning soojusisolatsioon. Keldri siseseinad on betoonpaneelidest paksusega kuni 160 mm. Vuugid on renoveeritud, kuid nende lahendus ei vasta enam tänapäevastele energiatõhususe nõuetele. Kehva soojusisolatsiooni ja külmasildade esinemist näitab hästi Tartu Regiooni Energiaagentuuri (Ain Konsap) teostatud termokaamera ülesvõtte Mõisavahe 43, Tartu hoone fassaadist (vt Joonis 1.3), kus kõik vuugikohad on tunduvalt soojemad paneeli välispinnast.

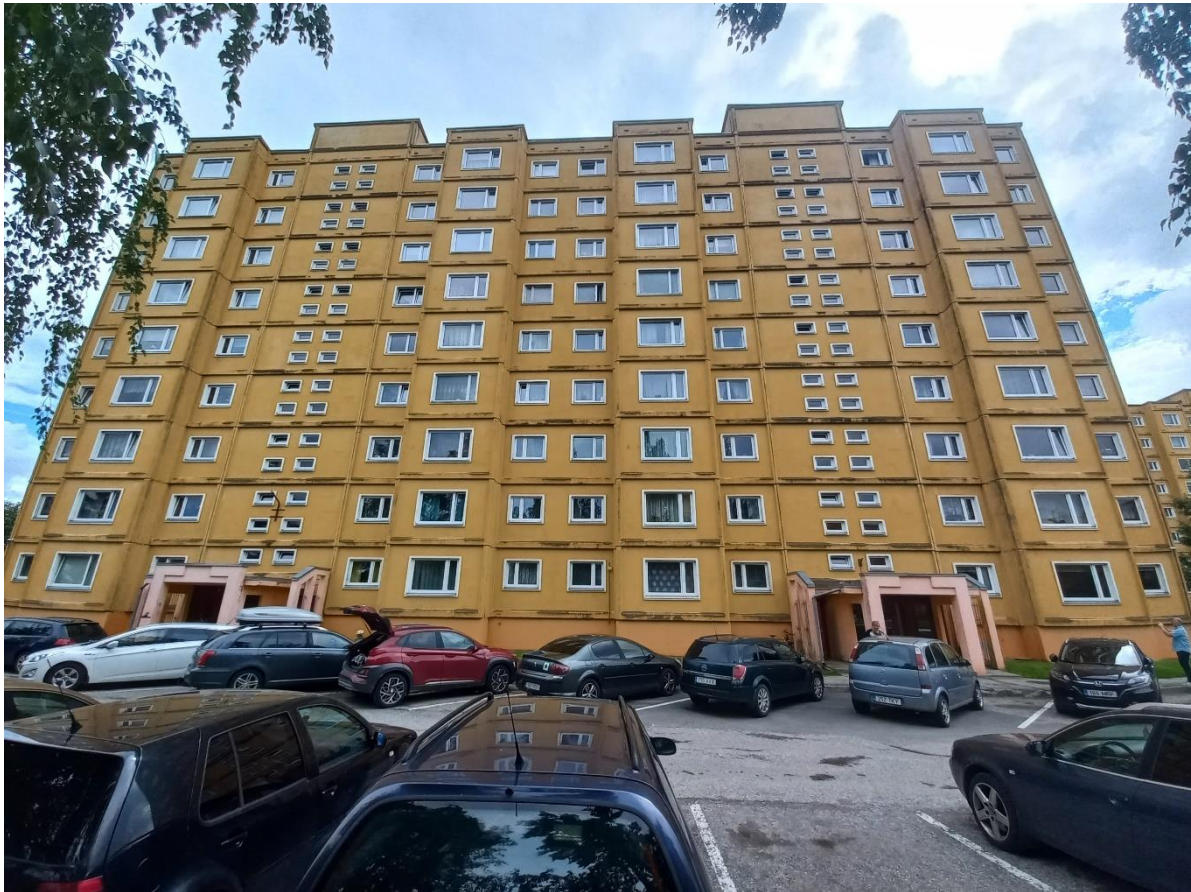
Joonis 2.1 Hoone eestvaade. Foto: Tamur Tensing / TREA 19.07.2022 a

Ülevaatusena selgus, et vaadeldud hoone (vt Joonis 2.1) konstruktsioonid on üldiselt heas seisukorras. Seinte ja vahelagede ekspluatatsioonikindlust vähendavaid hoone vajumise märke või märgatavaid deformatsiooni pragusid ei fikseeritud.

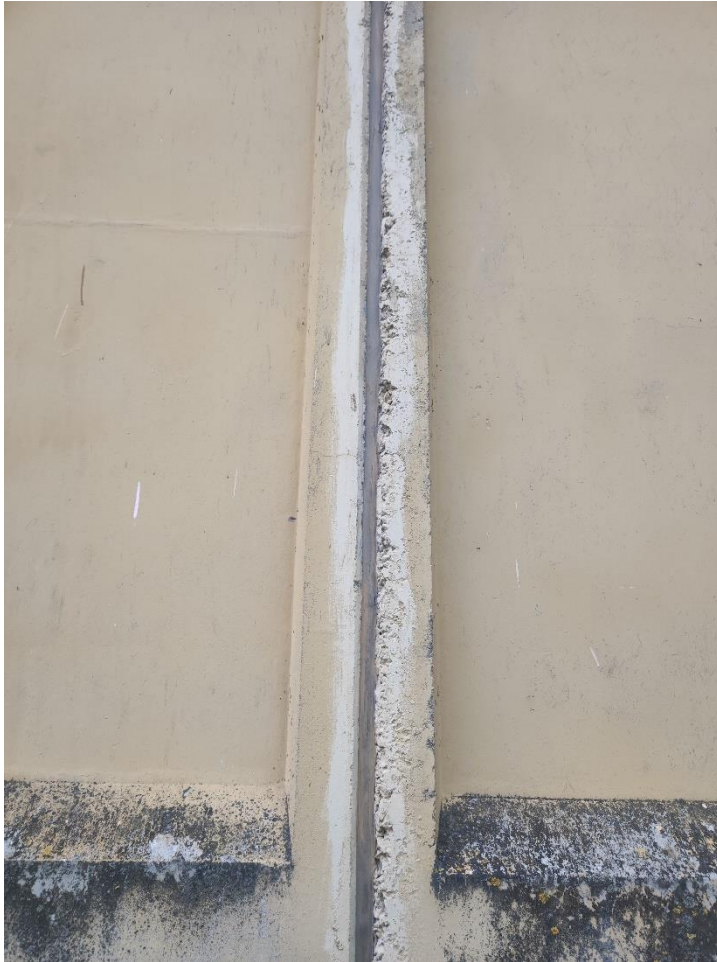
*Joonis 2.2 Välisseina vuukide olukord. Foto: Martin Kikas / TREA 19.07.2022 a*

Hoone välisseinad ning sokkel on soojustamata. Välisseinte vuugid on tihendatud vuugimastiksiga (vt Joonis 2.2). Paneelide nurkades on mastiksisse paigaldatud õhutussavad. Eeldusel, et vuuke pole eelnevalt tihendatud montaaž- või soojustusvahuga, siis kasutatud lahendus on aidanud teataval määral soojapidavust parandada.

Fassaadil on näha ilmastiku kahjustusi – paneeli välispinna murenemist ja armatuuri paljastumist ja korrodeerumist. Paneelide väljaulatuvate osade nurgad on laigulised. See viitab, et fassaadile on ladestunud tänavatolm ja mustus, mis on jäänud paneelide väljaulatuvate osade peale seisma. Nimetatud asjaolud ja sademevesi loovad head tingimused mikroorganismide levikuks. Nimetatud kohtadesse fassaadi peale on tekkinud vähesel määral sammalt.

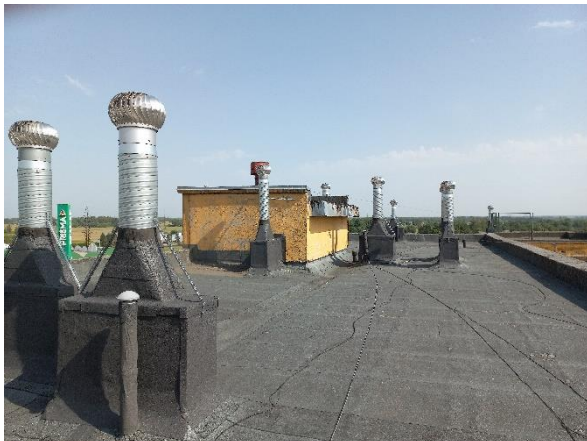
Joonis 2.3 Katuse olukord. Foto: Tamur Tensing / TREA 19.07.2022 a

Katusekatte vahetus teostatud ca 15 aastat tagasi (vt Joonis 2.3). Katusekatte vahetamisel paigaldati lisasoojustust 50 mm. Uus katusekatte materjal on paigaldatud ka parapetile, mis võib takistada katuse konstruktsioonis oleva niiskuse väljatuuldamist. Korteritest väljatõmbe kanalitele on paigaldatud õhuliikumise parandamiseks tuuleroosid.

Katusekattena kasutada kahes kihis SBS-katet. Soojustada ka parapett, katta SBS-kattega ning paigaldada vajalikud veeplekid.

Olemasolevalt katusekatte materjalilt eemaldada aurukotid.

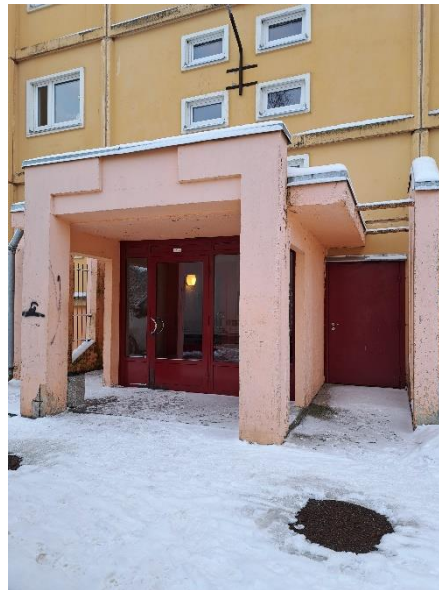
Joonis 2.4 Tuulekoja olukord. Foto: Gerli Alasoo / TREA 30.11.2022 a

Tuulekojad on renoveeritud (vt Joonis 2.4). Paigaldatud on uued ukсед ning uuendatud on ka välisviimistlust. Tuulekoja katuse sademevee äravoolutorud on asendatud uutega. Sadevee äravool tuulekoja eest vale kaldega. Olemasolev katus on lahendatud viisil, kus katus ei ulatu keldri ja endise prügišahti ruumi (mida kasutatakse panipaigana) uste kohale.

Tuulekodade renoveerimisel tuleb lähtuda energiatõhususe parendamise eesmärgist. Renoveerimise käigus tuleb kaotada olemasoleval tuulekojal külmasillad või ehitada uus energiatõhus tuulekoda.

Tuulekoja katus võiks soovitatavalt olla ühe- või kahekaldeline. Kindlasti tuleb sademeveesüsteem korrastada või asendada.

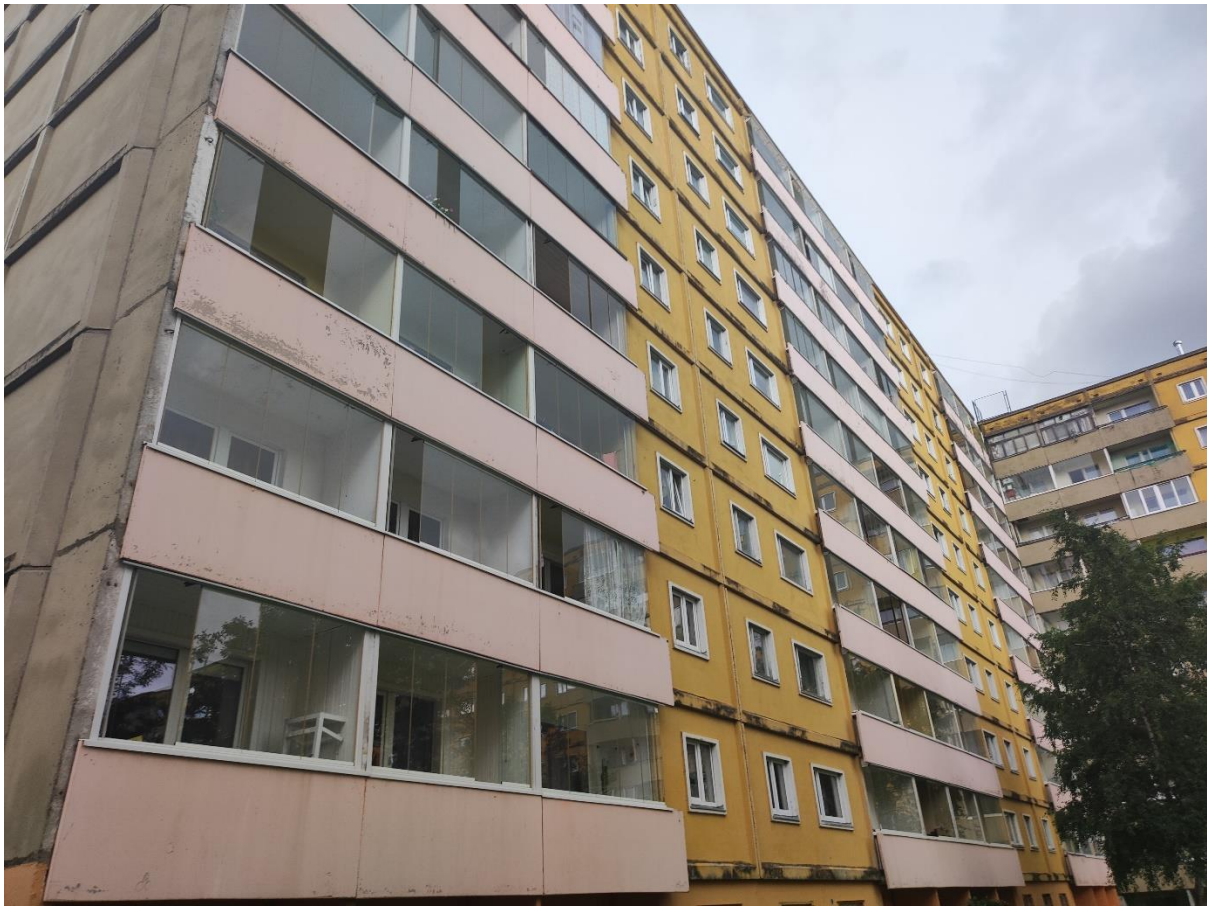
Joonis 2.5 Lodžade olukord. Foto: Martin Kikas / TREA 19.07.2022 a

Lodžad on 2018.a. terviklahendusena ja ühtses stiilis kinni ehitatud / klaasitud (vt Joonis 2.5).

Lodža piirete keevissõlmi tuleks ehitiseauditi käigus hinnata. Kui esineb keevise või ühenduslappide ülemäärast korrosiooni, siis tuleb keevis taastada. Igal juhul tuleb kõik ühendused puhastada roostest ja uuesti värvida. Ülevaatuse käigus ei suudetud tuvastada, kas lodžade vaheseinad on nihkunud. Erilist tähelepanu tuleb pöörata pragude kaardistamisele hoone välisseina ja lodža vaheseina vahel.

Renoveerimise käigus teha ehitise audit lodžade täpsema tehnilise seisukorra hindamiseks ning vajalike renoveerimistööde ulatuse välja selgitamiseks.

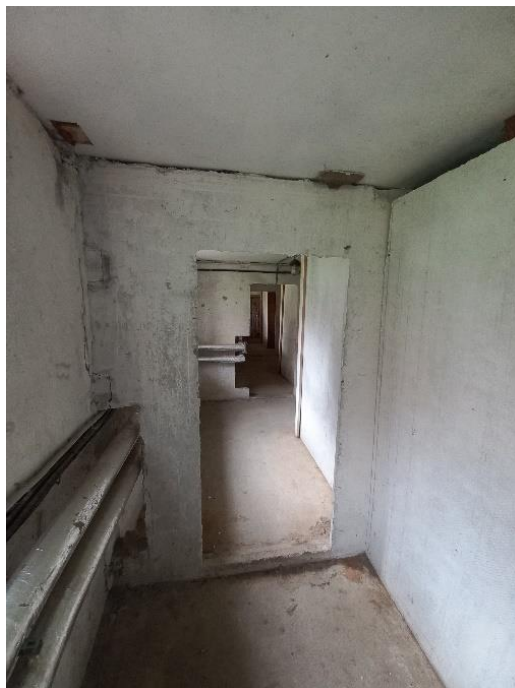
Joonis 2.6 Keldri koridori vaade. Foto: Tamur Tensing / TREA 19.07.2022 a

Keldris (vt Joonis 2.6) on ehitusaegne siseviimistlus (ebatasased põrandad, määrdunud ja ebatasased seinad), kuid see on keskmisest paremas korras. Keldribokside vaheseinad on ehitusaegsed puit-vaheseinad ning ei paku turvalist hoiustamist.

Hetkel asuvad tehnosüsteemid piiratud juurdepääsuga keldriboksid, samas kõik tehnosüsteemid peaksid hoolduseks ja remondiks olema ligipääsetavad ja paiknema keldri ühisalal. Korteriühistu ühisel otsusel kaaluda olemasolevate keldribokside lammutamine ja uute läbipaistmatute seintega keldribokside ehitamine.

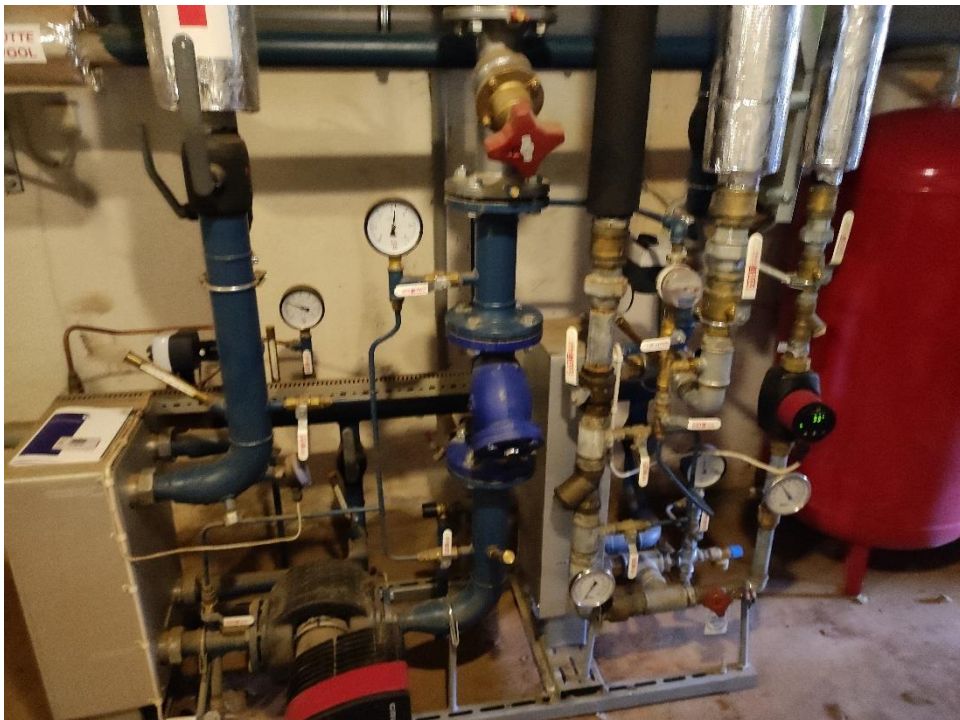
Joonis 2.7 Soojussõlme olukord. Foto: Martin Kikas / TREA 19.07.2022 a

Soojussõlm (vt Joonis 2.7) on uuendatud 2014.a. Küttevesi ning soe tarbevesi saadakse kaugküttest plaatsoojusvahetiga. Hoones on kahetoru-küttesüsteem. Vahetatud on üks wc-kanalisatsioonipüstik ning kõik köögi kanalisatsioonipüstakud. Veetorustik on amortiseerunud ja avariiline. Keldris olevate torustike olukorda on näha allolevatelt piltidelt (vt Joonis 2.8, Joonis 2.9).

Hoone põhiline soojusvarustus säilib tõhusa kaugkütte baasil Gren Tartu AS-ilt. Olemasolev soojussõlm vajab kaasajastamist. Ühetoru keskküttesüsteem asendada kahetoru keskküttesüsteemiga. Hoone keskküttesüsteemi peab olema võimalik täita soojatootja kaugkütte veega.

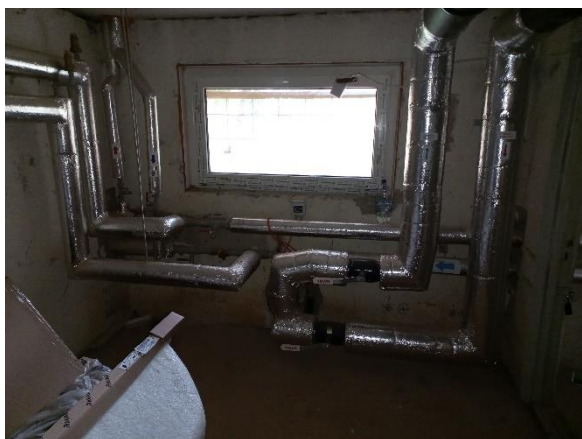
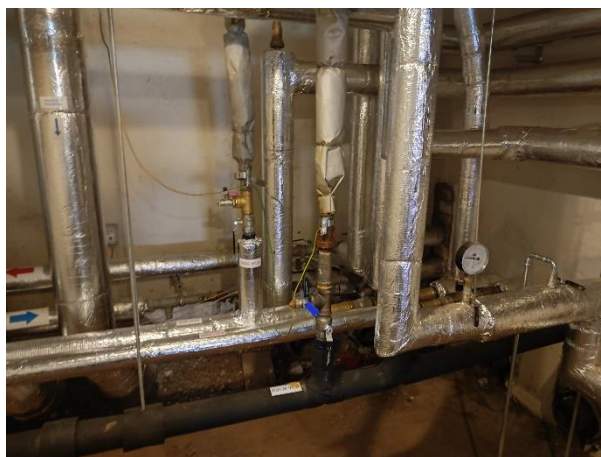
Joonis 2.8 Kütetorustike olukord. Foto: Tamur Tensing / TREA 19.07.2022. a

Joonis 2.9 Kütetorustike olukord. Foto: Martin Kikas / TREA 19.07.2022. a

Jaotustorustikud keldris, trepikodades ja koridorides soojustada kogu ulatused (sh ventiilid). Soojustada ka kanalisatsioonitorustikud (duširuum/vannituba, köök, v.a WC), mille vett kasutatakse soojustagastuseks.

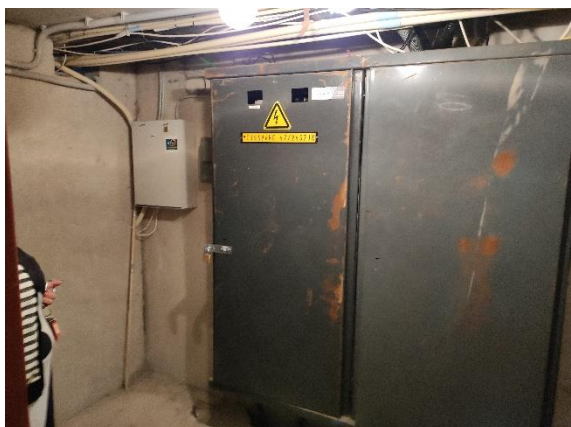
Joonis 2.10 Elektrikilbi ruum. Foto Martin Kikas / TREA 19.07.2022. a

Elektripaigaldis on hoones enamasti ehitusaegne. Kilbiruumis (vt Joonis 2.10) on osaliselt elektripaigaldisi uuendatud. Peakaitse on 160 A (vt Joonis 2.11). Ei ole teada elektripaigaldise käidukorralduse olemasolu, kuid osale elektripaigaldisele on kasutusluba kuni 02.2031.
