HOONERAPORT

Nõlvaku tn 15 korterelamu

Tehniline ülevaatus ja lähteseisukohad edaspidiseks renoveerimiseks

Koostaja: Tartu Regiooni Energiaagentuur

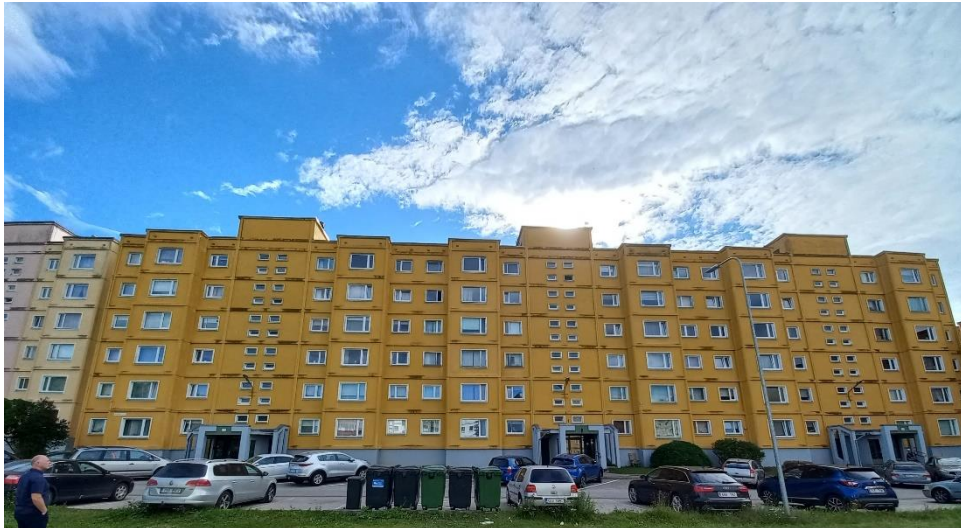
Ülevaatusena selgus, et vaadeldud hoone (vt Joonis 2.1) konstruktsioonid on üldiselt heas või rahuldavas seisukorras. Seinte ja vahelagede eksploatatsioonikindlust vähendavaid hoone vajumise märke või märgatavaid deformatsiooni pragusid ei fikseeritud.

Joonis 2.1 Hoone eestvaade. Foto: Tamur Tensing / TREA 15.07.2022 a

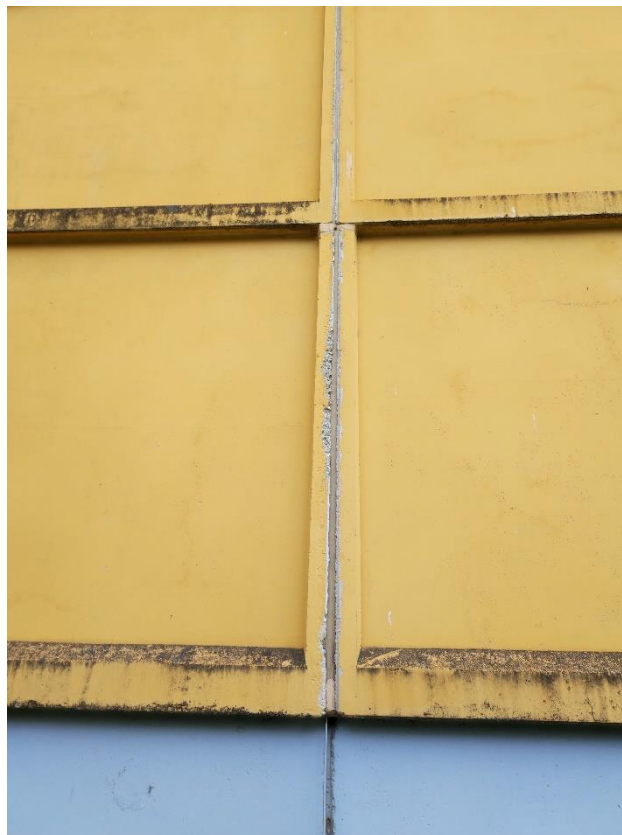
Joonis 2.2 Välisseina vuukide olukord. Foto: Martin Kikas / TREA 15.07.2022 a

Hoone välisseinad ning sokkel on soojustamata. Välisseinte vuugid on tihendatud vuugimastiksiga (vt Joonis 2.2). Vuukedel on üksikuid kohtkahjustusi. Paneelide nurkades on mastiksisse paigaldatud õhutussavad. Eeldusel, et vuuke pole eelnevalt tihendatud montaaž- või soojustusvahuga, siis kasutatud lahendus on aidanud teataval määral soojapidavust parandada.

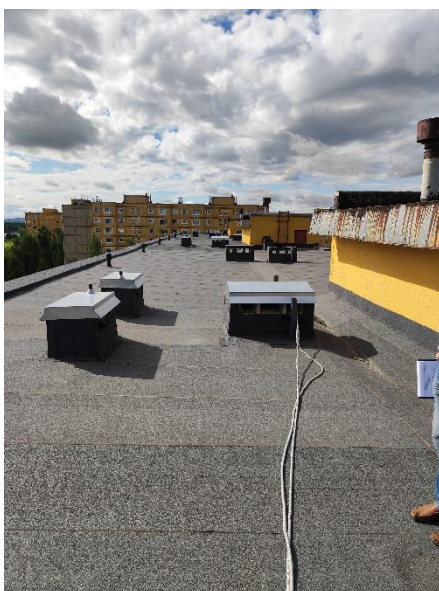
Hoone katusele on 2018. aastal paigaldatud täiendav lisasoojustus 200 mm ja uus katusekatte materjal (vt Joonis 2.3). Töid teostati ilma projektita, katusekalded ei vasta nõuetele ja katusel on lombid. Lisasoojustuse paigaldamisega ei tõstetud parapetti ega kaetud nõuetekohaselt serva plekiga – on poolik lahendus. Uus katusekatte materjal on paigaldatud ka parapetile, mis võib takistada katuse konstruktsioonis oleva niiskuse väljatuuludumist.

Joonis 2.3 Katuse olukord. Foto: Martin Kikas / TREA 15.07.2022 a

Katusekattena kasutada kahes kihis SBS-katet. Soojustada ka parapett, katta SBS-kattega ning paigaldada vajalikud veeplekid.

Olemasolevalt katusekatte materjalilt eemaldada aurukotid.

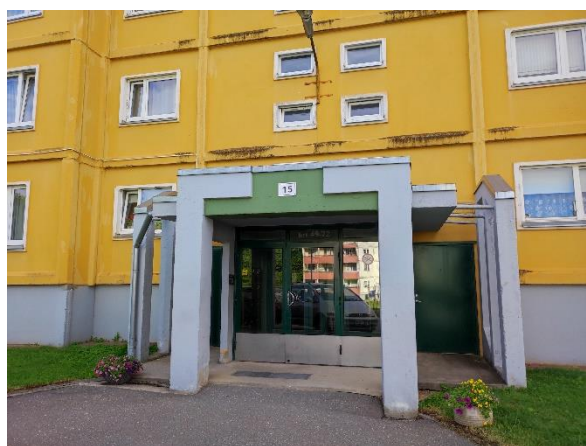
Joonis 2.4 Tuulekoja olukord. Foto: Martin Kikas / TREA 15.07.2022 a

Tuulekojad on renoveeritud (vt Joonis 2.4). Paigaldatud on uued ukSED ning uuendatud on ka välisviimistlust. Tuulekoja katuse sademevee äravoolutorud on asendatud uutega. Olemasolev katus on lahendatud viisil, kus katus ei ulatu keldri ja endise prügišahti ruumi (mida kasutatakse panipaigana) uste kohale.

Tuulekodade renoveerimisel tuleb lähtuda energiatõhususe parendamise eesmärgist. Renoveerimise käigus tuleb kaotada olemasoleval tuulekojal külmasillad või ehitada uus energiatõhus tuulekoda.

Tuulekoja katus võiks soovitatavalt olla ühe- või kahekaldeline. Kindlasti tuleb sademeveesüsteem korrastada või asendada.

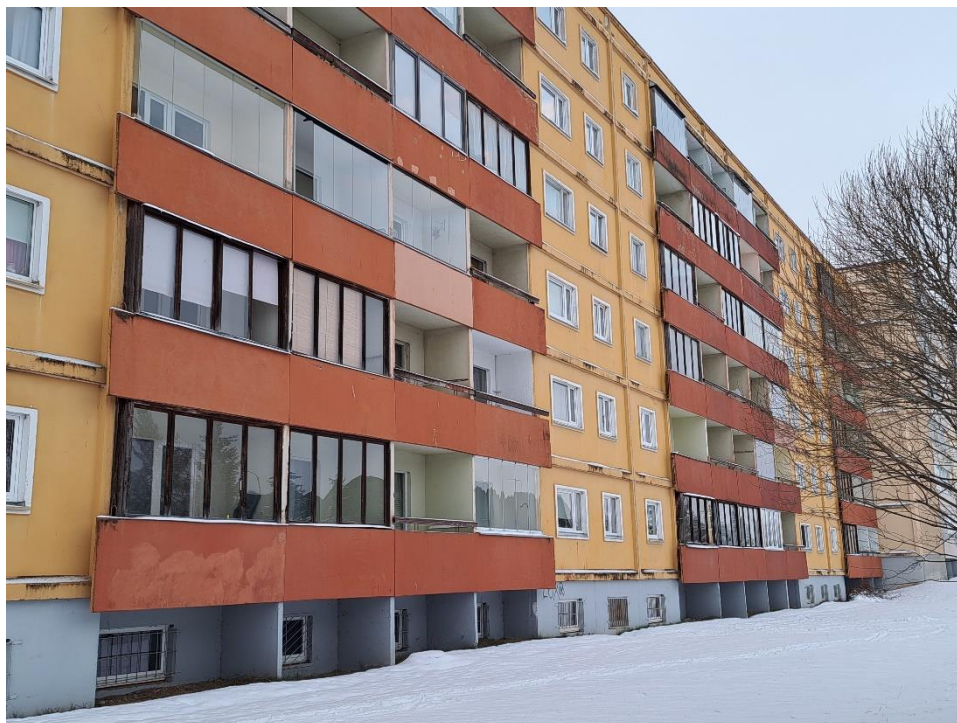
Lodžad on osaliselt kinni ehitatud / klaasitud (vt Joonis 2.5). Kinni ehitus / klaasimine on teostatud kaootiliselt ja vaid osaliselt, erinevate stiilide ja materjalidega.

Lodža piirete keevissõlmi tuleks ehitiseauditi käigus hinnata. Kui esineb keevise või ühenduslappide ülemäärast korrosiooni, siis tuleb keevis taastada. Igal juhul tuleb kõik ühendused puhastada roostest ja uuesti värvida. Ülevaatuse käigus ei suudetud tuvastada, kas lodžade vaheseinad on nihkunud. Erilist tähelepanu tuleb pöörata pragude kaardistamisele hoone välisseina ja lodža vaheseina vahel.

Joonis 2.5 Lodžade olukord. Foto: Gerli Alasoo / TREA 30.11.2022 a

Renoveerimise käigus teha ehitise audit lodžade täpsema tehnilise seisukorra hindamiseks ning vajalike renoveerimistööde ulatuse välja selgitamiseks.

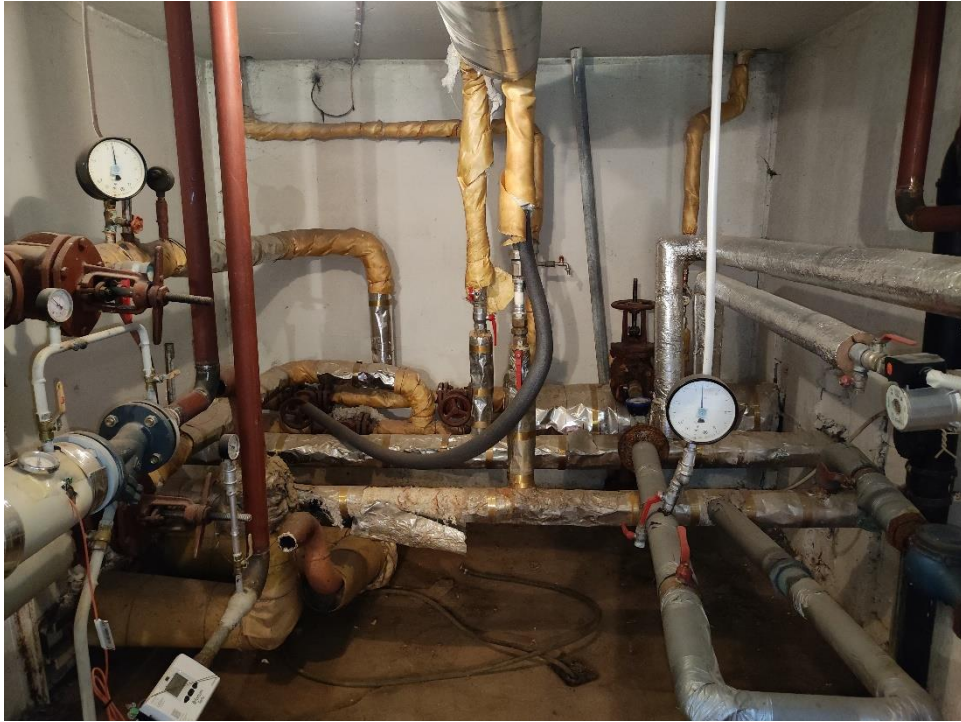
Soojussõlm (vt Joonis 2.6) on uuendatud. Küttesõlm ning soe tarbesõlm saadakse kaugküttest plaatsoojusvahetiga. Hoones on ühetoru-küttesüsteem. Muu torustiku kohta täpsem info puudub, kuid elanike soovil peaks kanalisatsioonitorustik olema helikindlam. Keldris olevate torustike olukorda on näha allolevatelt piltidelt (vt Joonis 2.7, Joonis 2.8).

Joonis 2.6 Soojussõlme olukord. Foto: Martin Kikas / TREA 15.07.2022 a

Hoone põhiline soojusvarustus säilib tõhusa kaugkütte baasil Gren Tartu AS-ilt. Olemasolev soojussõlm vajab kaasajastamist. Ühetoru keskküttesüsteem asendada kahetoru keskküttesüsteemiga. Hoone keskküttesüsteemi peab olema võimalik täita soojatootja kaugkütte veega.

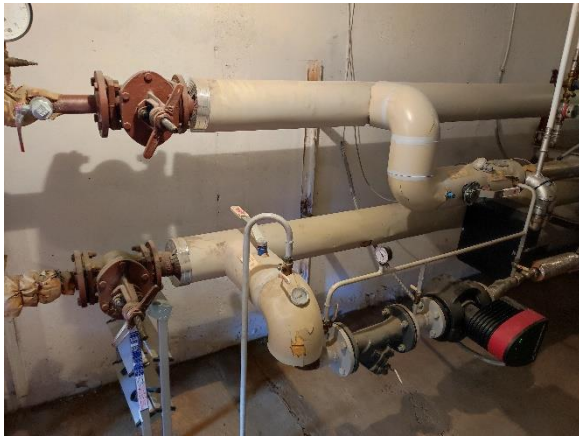
Joonis 2.7 Kütetorustike olukord. Foto: Martin Kikas / TREA 15.07.2022. a

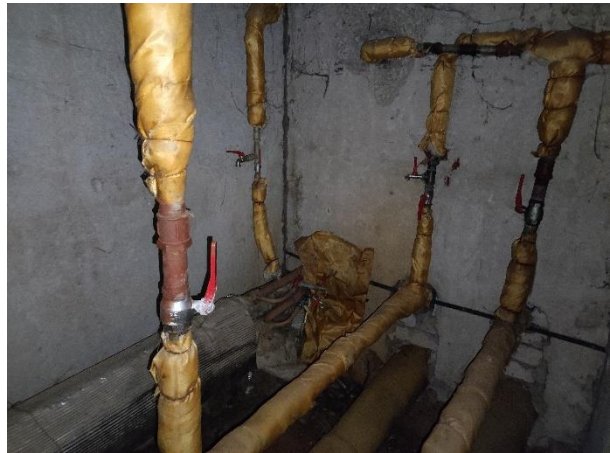
Joonis 2.8 Kütetorustike olukord. Foto: Martin Kikas / TREA 15.07.2022. a

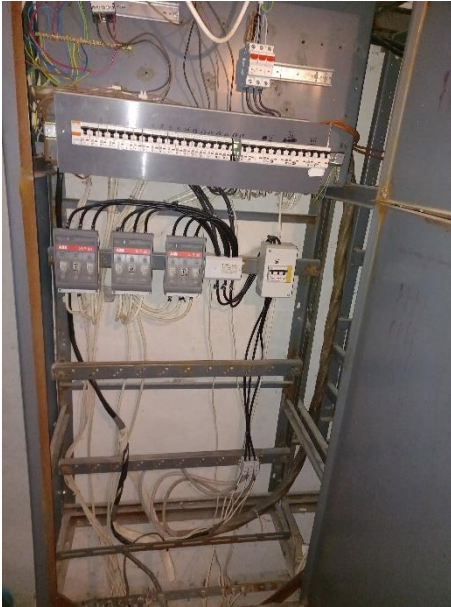
Elektripaigaldis on hoones enamasti ehitusaegne. Kilbiruumis (vt Joonis 2.9) on osaliselt elektripaigaldisi uuendatud. Peakaitse on 250 A (vt Joonis 2.10). Ei ole teada elektripaigaldise käidukorralduse olemasolu, kuid elektripaigaldise kasutusluba on kehtiv kuni 09.2027.

Joonis 2.9 Elektrikilbi olukord.
Foto: Tamur Tensing / TREA
15.07.2022 a

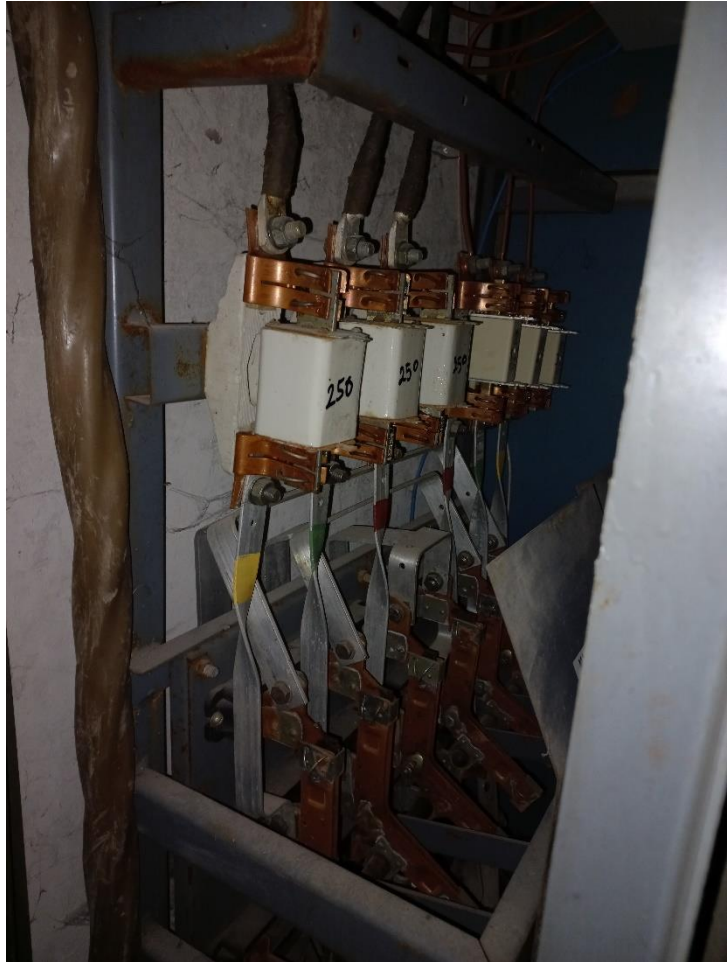
Joonis 2.10 Peakaitse. Foto Tamur Tensing / TREA
15.07.2022. a

- ehitise audit;
- olemasolevate ventilatsioonišahtide uuring;
- elektripaigaldiste käidukorraldus (kohustuslik kui elektrisüsteemi peakaitse on suurem kui 100 A) [7];
- mõõdistusprojekt, et EHRis oleksid õiged andmed.
