Töö nr: 1012/05

Tellija: Tartu Linnavalitsus
linnamajanduse osakond

Riia–Vaksali ristmiku eksperthinnang ja liikluskorraldusprojekt

Lõpparuanne

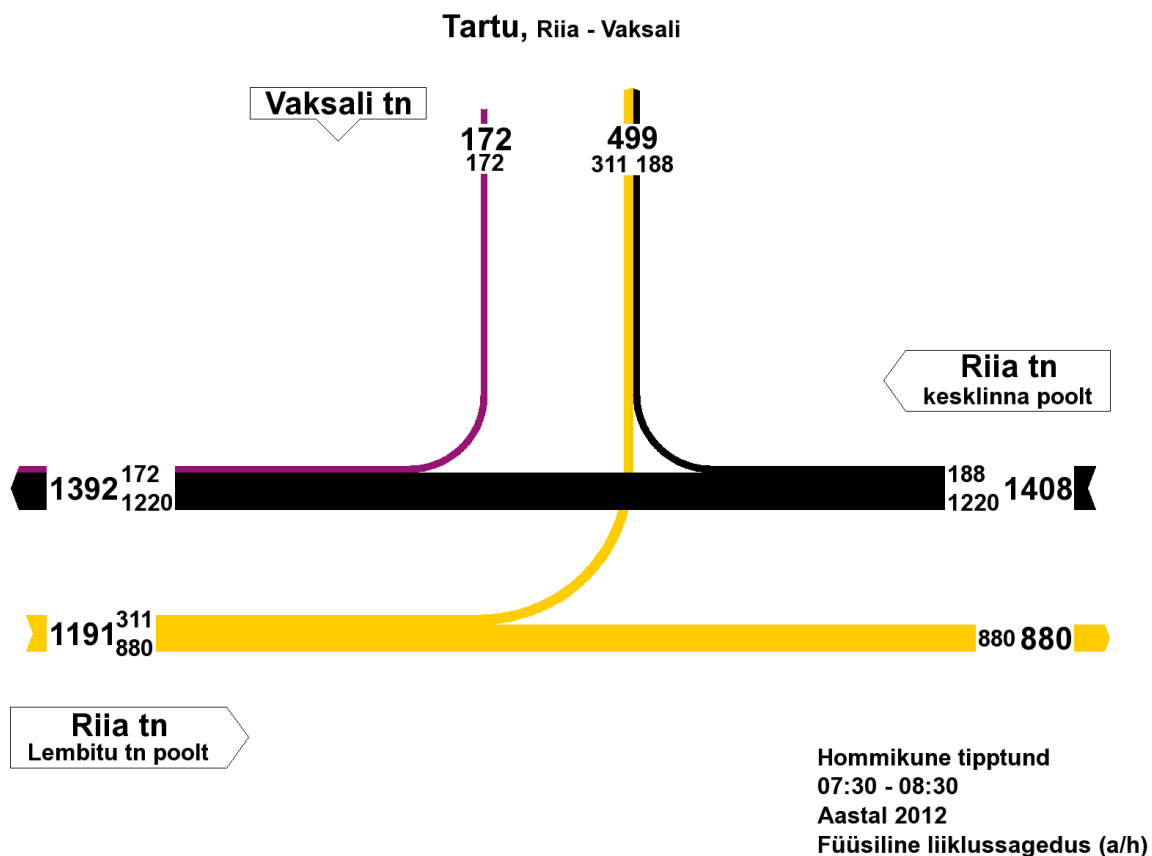
Diagramm 1.1

Loendused teostati 17. septembril 2012.a. hommikul ja õhtusel tipptunnil (38. nädal, esmaspäev). Liiklusloenduste andmed on esitatud diagrammidel 1.1, 1.2 ja lisas 1. Riia tn liiklussagedused on võetud Stratum OÜ poolt koostatud aruandest „Liikluskoormuse uuring Tartu linnas 2011. aasta kevadperioodil“ (loenduspunkt 18, raudteeviadukti lõige).

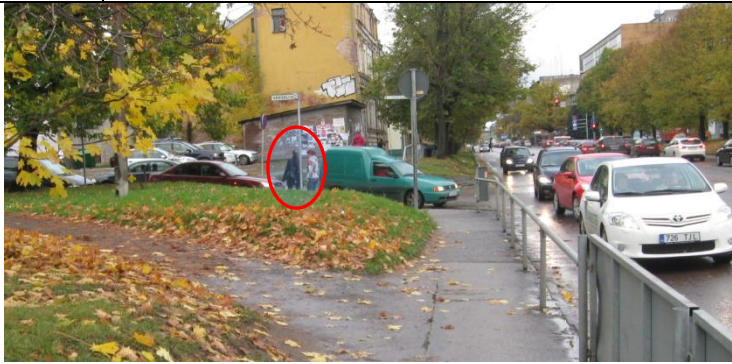
***		Kommentaar/avastatud puudus	Risk	
2.	Vaksali tänavalt Riia tänavale väljasõitu ootavate sõidukite järjekord takistab kergliiklejate teeületust ja piirab nähtavust ületuskohal.

enne	XX
			pärast	X
		ohud	Jalakäijale (jalgratturile) otsasõidu oht.	
		ettepanekud	Viia ületuskoht Riia tänavast kaugemale ja rakendada seal täiendavaid ehituslikke ja liikluskorralduslikke ohutusmeetmeid.

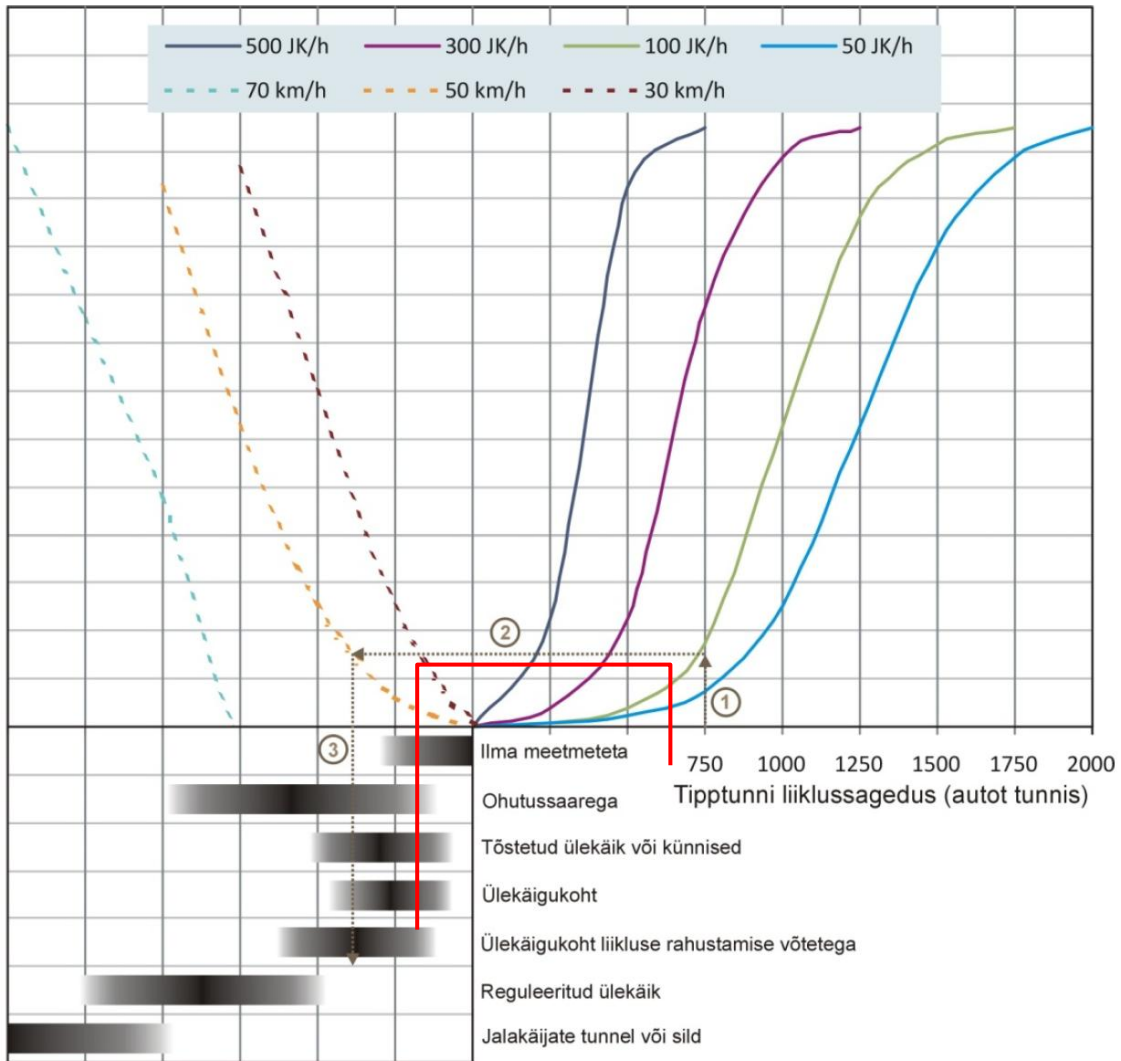
- sõidukiirus – hinnanguliselt $v_{85} = 30$ km/h
- liiklussagedus – 650 autot/tunnis
- teed ületavate jalakäijate hulk – hinnanguliselt 150 JK/h

oleks diagrammide järgi sobivaimateks teeületusviisideks **ületuskoht või tõstetud ülekäik (künnised)**.

Joonis 17. Teeületusvõimaluse liigi valik (linnaliiklus). Variant 1. (Allikas: B. Leerkamp)

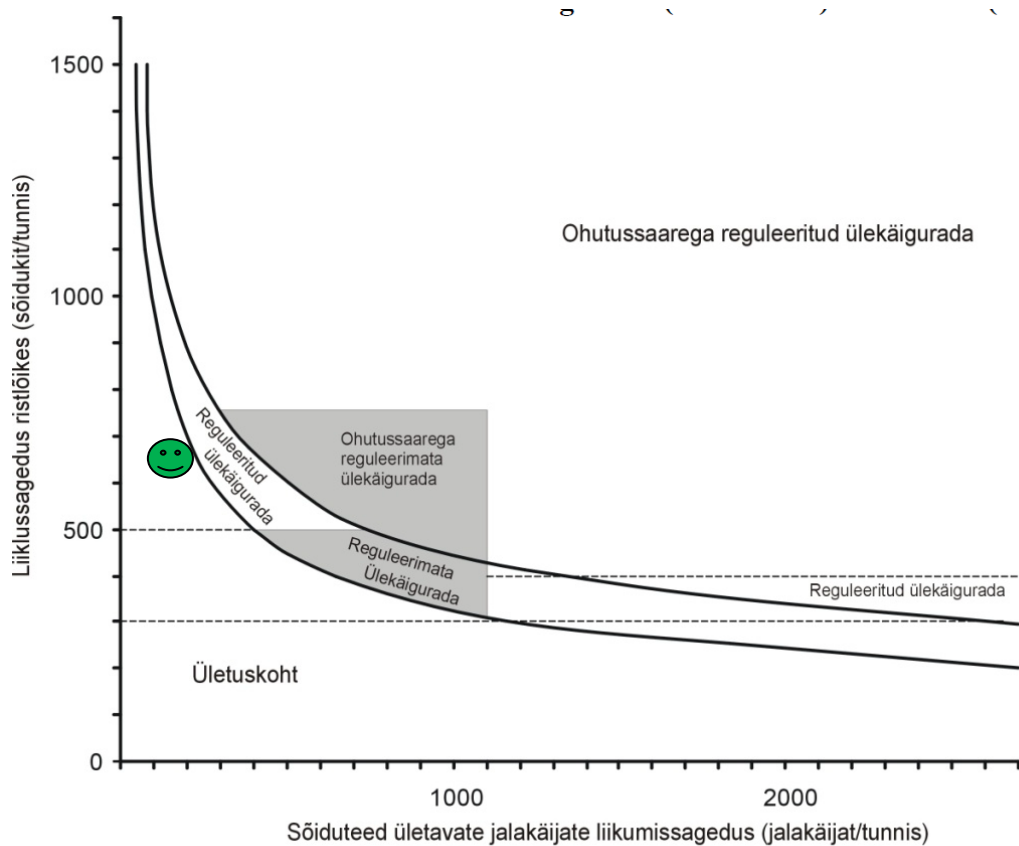
Joonis 18. Teeületusvõimaluse liigi valik. Variant 2

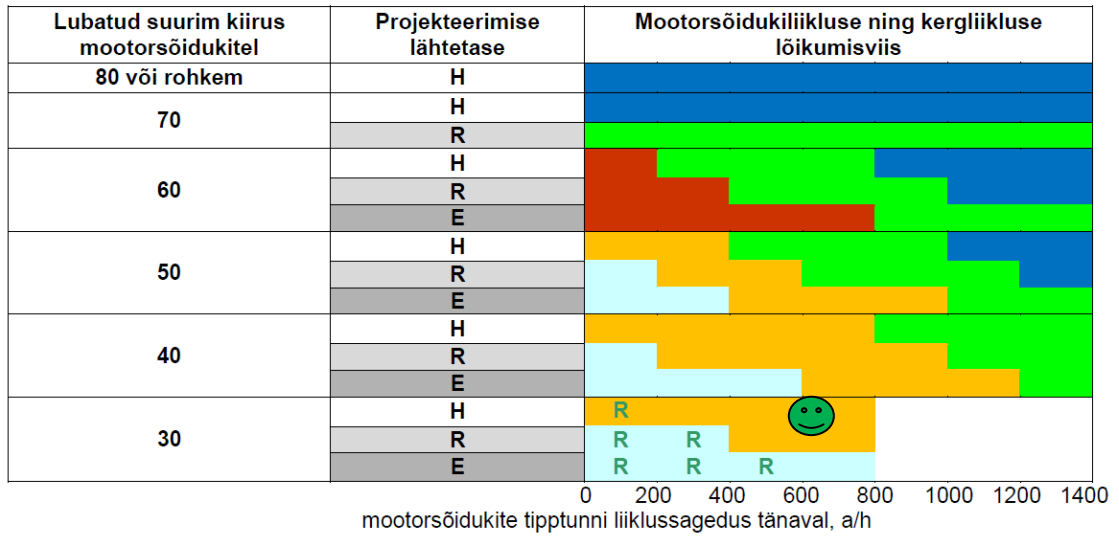
Tabel 8.10. Mootorsõidukiliikluse ja kergliikluse löikumisviisi valik

Aluseks võttes EVS 843 „Linnatänavad“ eelnõu tabeli 8.10. oleks tänavaületuseks sobiv viis **tähistatud ja ohutussaartega ületusrada.**

R	rahustatud liiklus
	tähistatud ületusrada
	tähistatud ja ohutussaartega ületusrada
	ohutussaartega ületuskoht
	foorjuhitav ületusrada
	eritasandiline ületus (tunnel, sild)

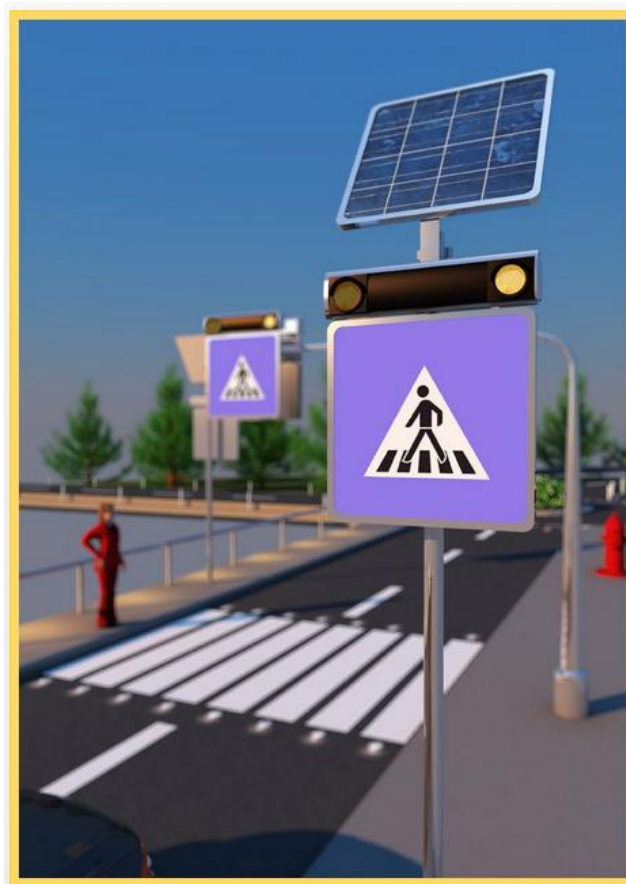
Ülekäigurajal võiks täiendava ohutusmeetmena kasutada jalakäijasensoritega varustatud LED hoiatuslampe, mis vilguvad ainult jalakäijate liikumisel ülekäiguraja piirkonnas. Süsteemi võivad toita päikeseplatadeid, aga võimalik on kasutada ka tänavavalgustusvõrku. Täpsem informatsioon näite kohta on saadavad veebilehel

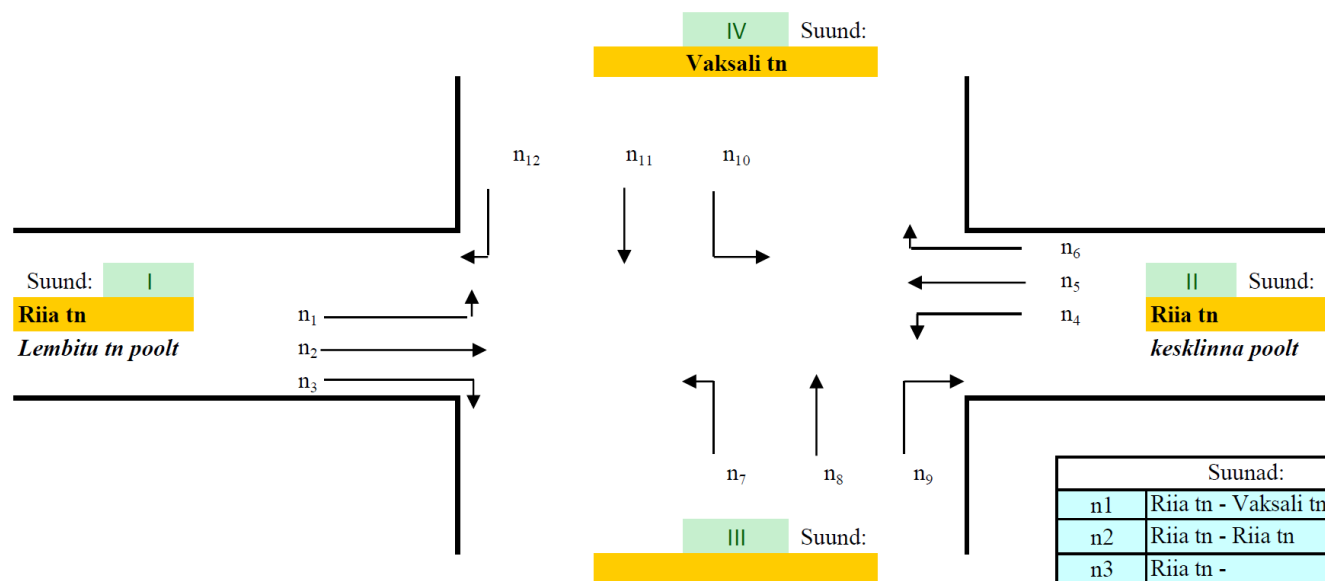
RISTMIKU SKEEM:

Suunad:	
n1	Riia tn - Vaksali tn
n2	Riia tn - Riia tn
n3	Riia tn -
n4	Riia tn -
n5	Riia tn - Riia tn
n6	Riia tn - Vaksali tn
n7	- Riia tn
n8	- Vaksali tn
n9	- Riia tn
n10	Vaksali tn - Riia tn
n11	Vaksali tn -
n12	Vaksali tn - Riia tn
