TARTU REGIOONI ENERGIAAGENTUUR

TARTU LINNA HOONETE ENERGIATARBIMISE JA SISEKLIIMA UURINGU TEISE ETAPI ARUANNE

TELLIJA: TARTU LINNAVARADE OSAKOND

Tartu
Jaanuar 2013

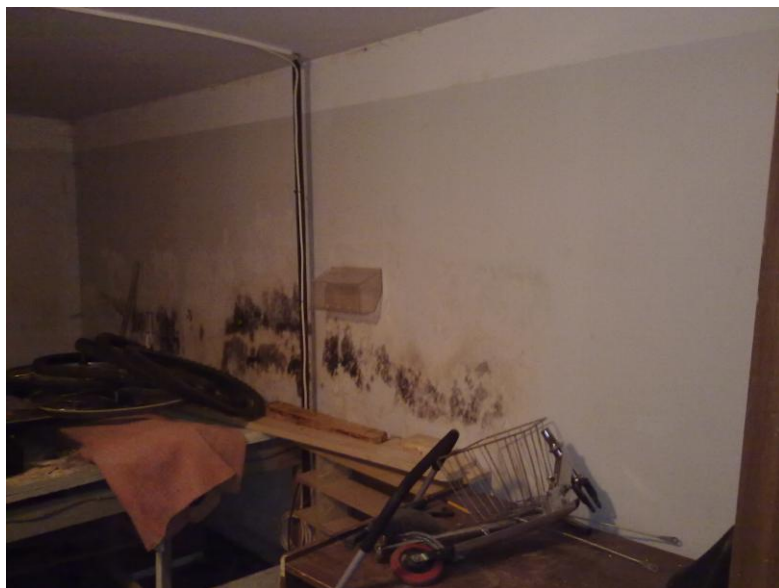
Pilt 1. Keldri seinad hallitavad. Olenemata sellest, et aknad on pidevalt lahti

see paigaldada ning üle vaadata vihmavee äravoolu kalded.

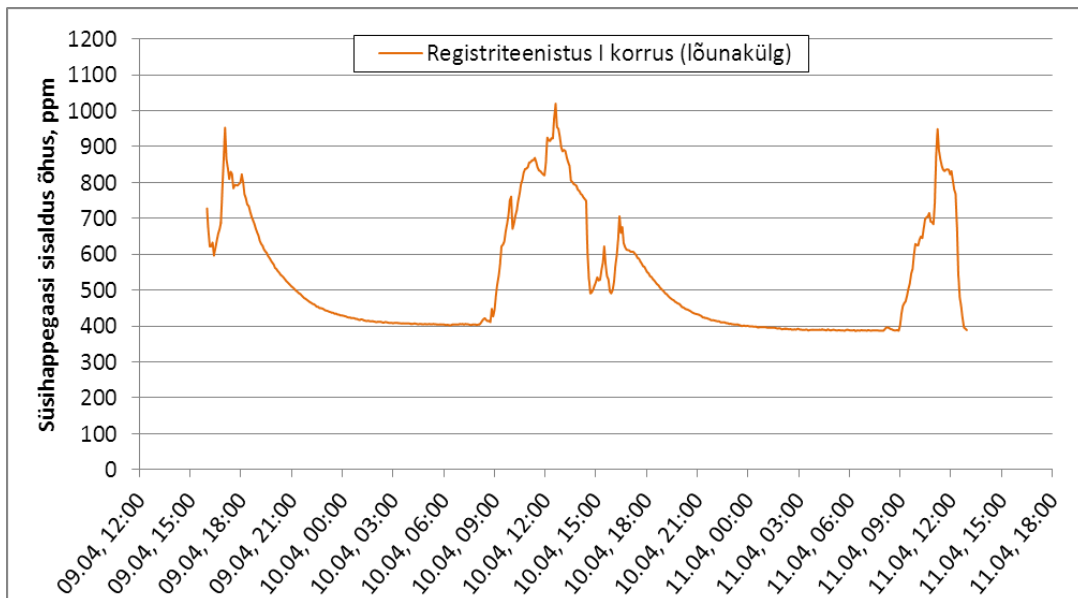
Süsihappegaasi sisaldus Registriteenistuse ruumides (joonis 5.2.8) üle soovitusliku normi, v.a üksikutel hetkedel, ei tõusnud. Ilmselt on õhuvahetus antud ruumides parem kui väiksemates kabinetites, kuivõrd töövälisel ajal langeb süsihappegaasi sisaldus välisõhu tasemele.

Joonis 5.2.8. Süsihappegaasi sisaldus Registriteenistuse ruumides
