HOONERAPORT

Kaunase pst 80 korterelamu

Tehniline ülevaatus ja lähteseisukohad edaspidiseks renoveerimiseks

Koostaja: Tartu Regiooni Energiaagentuur

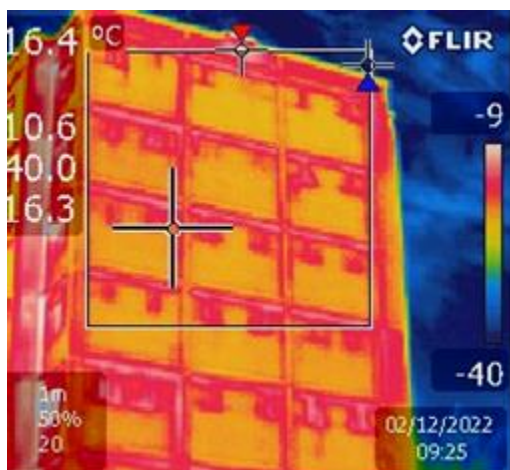
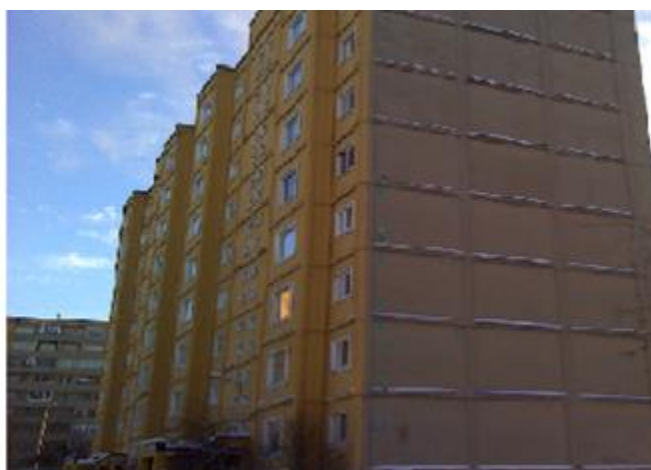
Joonis 1.3 Termokaamera ülesvõtte Mõisavahe 43, Tartu otsaseinast. Foto: Ain Konsap / TREA 02.12.2022

Hoone välisseinte konstruktsiooniks on soojustatud suurpaneel. Kasutatud paneelid on kolmekihilised: 100 mm sisemine raudbetoon, 100 mm soojusisolatsioon, 80 mm välimine raudbetoon (vt Joonis 1.3). Korterivahelised siseseinad ning piki hoonet paiknev kandev sisesein on 160 mm paksused. Tubade-vahelised siseseinad on 120 mm paksused. Mittekandvad vaheseinad on ainult 3- ja 4-toaliste korterite elutoa ja koridori vahel ning WC/vannitoa ruumide seinad.
