HOONERAPORT

Mõisavahe tn 35 korterelamu

Tehniline ülevaatus ja lähteseisukohad edaspidiseks renoveerimiseks

Koostaja: Tartu Regiooni Energiaagentuur

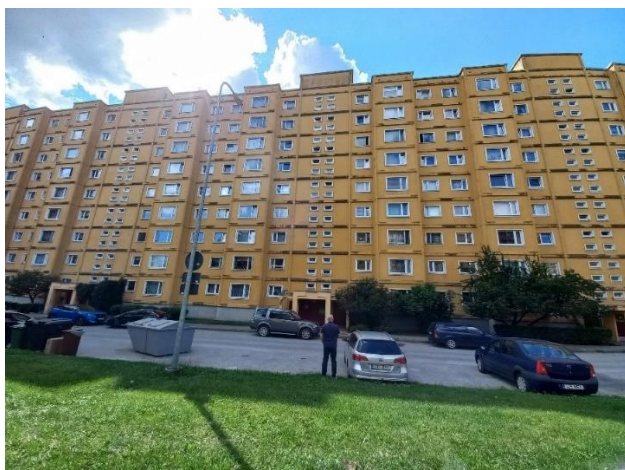
Joonis 2.1 Hoone eestvaade. Foto: Tamur Tensing / TREA 25.07.2022 a.

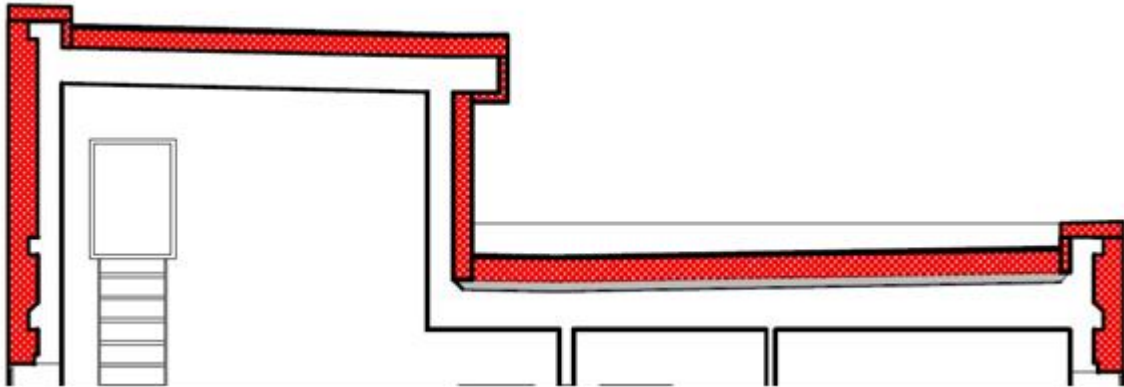
Joonis 3.1 Katuse tehniline lahendus, variant 1 [6]

Katuse lisasoojustamiseks on mitmeid tehnilisi lahendusi. Koostöös projekterijaga kaaluda ning valida optimaalseim lahendus. Alljärgnevalt on välja toodud kolm võimalikku lahendust, mille vahel valida (vt Joonis 3.1, Joonis 3.2, Joonis 3.3). Joonistel on punase värviga tähistatud lisatav soojustuskiht.

Katusekattena kasutada kahes kihis SBS-katet. Soojustada ka parapett, katta SBS-kattega ning paigaldada vajalikud veeplekid.

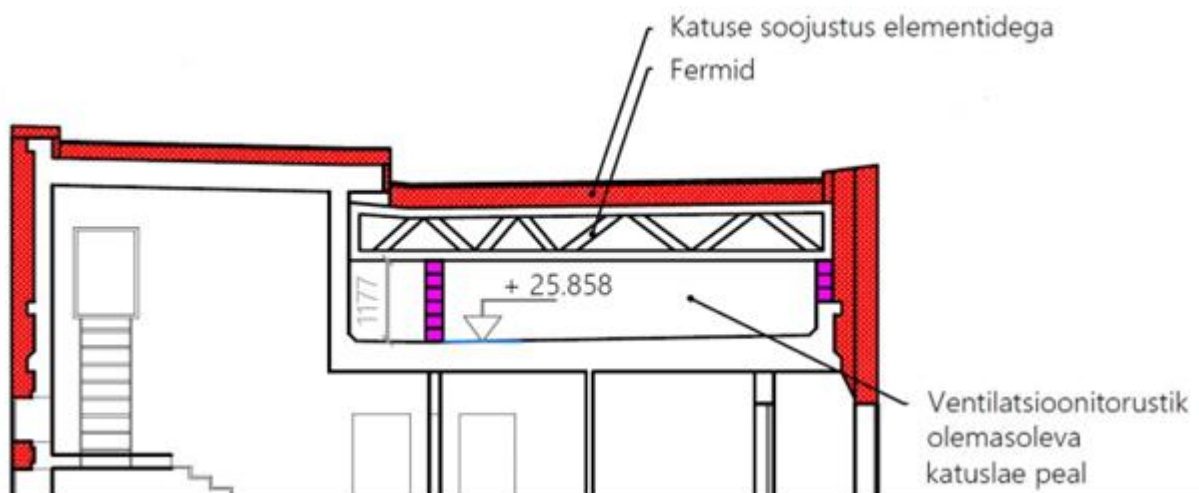
Joonis 3.2 Katuse tehniline lahendus, variant 2 [6]

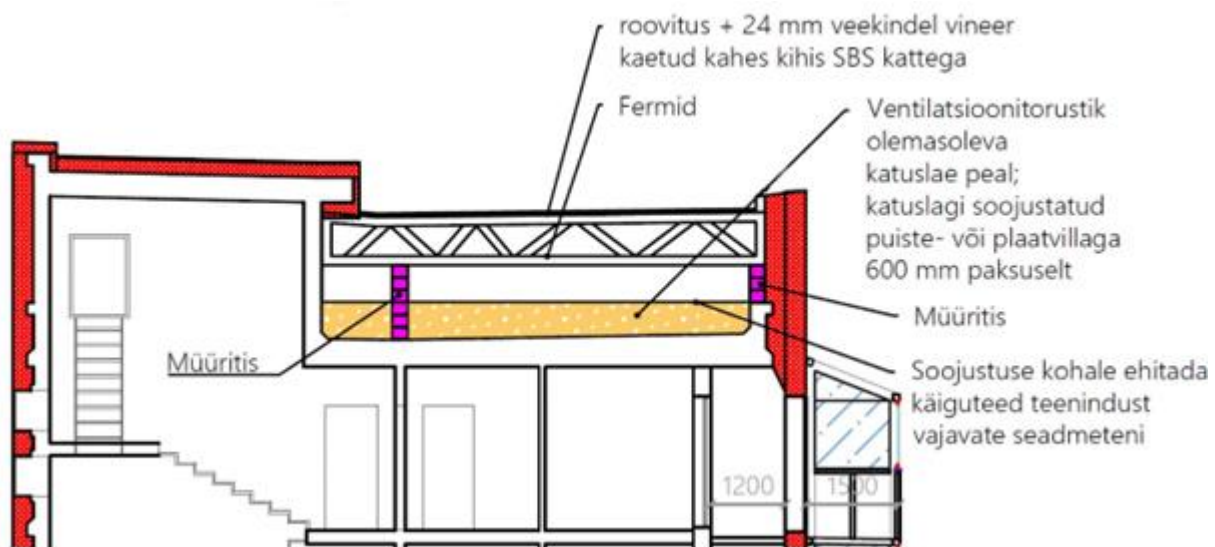
Joonis 3.3 Katuse tehniline lahendus, variant 3 [6]

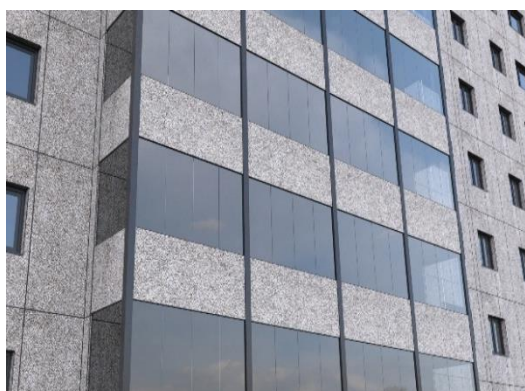
Joonis 3.4 Lodža katmine soojustuselementidega ja metallkarkassil

1. Lodža katmine soojustuselementidega ja metallkarkassil eraldiseisva uue rõdu lisamine (vt Joonis 3.4 ja Joonis 3.5). Endine lodža muutub soojaks ruumiks ning lisandub avaram rõdu. Selle lodža soojustamise variandi puhul suureneb ka korteri suletud netopind. Uued metallkarkassil kergkonstruktsioonis rõdud rajada olemasoleva ette. Rõdude toetamiseks rajada postvundamendid. Rõdude pikkus on piiratud toa laiusel, uute rõdude laius peaks olema vähemalt 1500 mm. Rõdude piirdeks kasutada kas sobiva värvusega mattklaasi või fassaadikattematerjali, ülemine osa klaasida lükandklaasisüsteemiga.

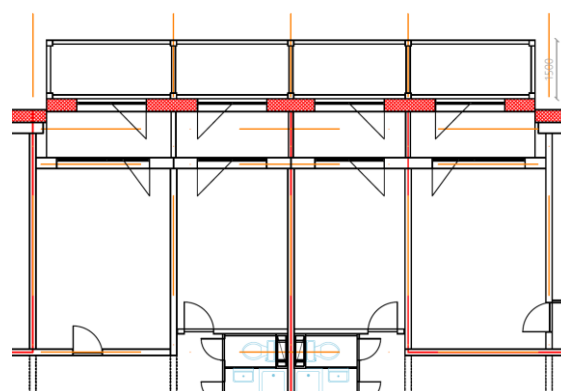
Joonis 3.5 Lodža katmine soojustuselementidega ja metallkarkassil

eraldiseisva uue rõdu lisamine. Korruse plaan. Teostaja: Eesti Soojustusprojekt 2022

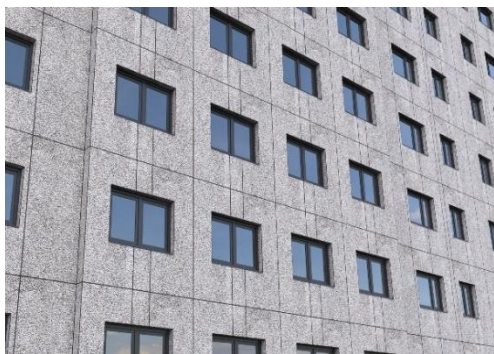
Joonis 3.6 Lodža katmine soojustuselemendiga. Joonis on illustratiivne. Teostaja: OÜ 3D-PILT 18.08.2022

2. Lodža katmine soojustuselemendiga ja soojaks ruumiks muutmine (vt Joonis 3.6 ja Joonis 3.7). Selle lodža soojustamise variandi puhul suureneb ka korteri suletud netopind. Kasutada soojapidavaid aknaid.

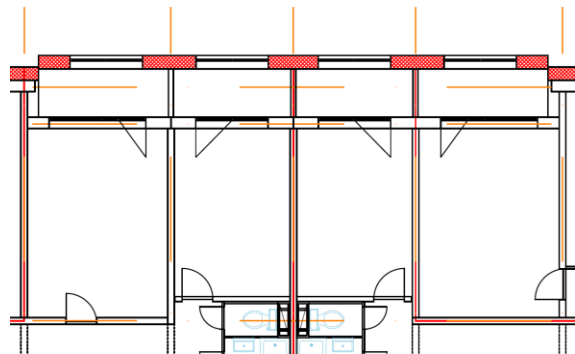
Joonis 3.7 Lodža katmine soojustuselemendiga. Korruse plaan. Teostaja: Eesti Soojustusprojekt 2022

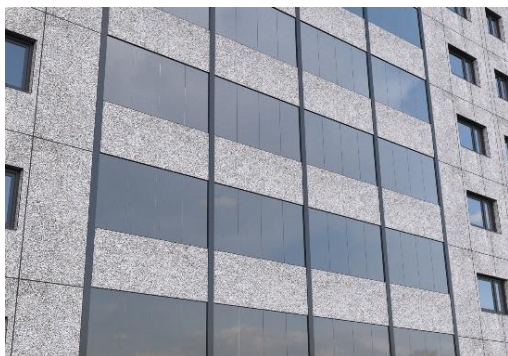
Joonis 3.8 Lodža hoonepoolse välisseina soojustamine ja avatavate lükandklaaside lisamine. Joonis on illustratiivne. Teostaja: OÜ 3D-PILT 18.08.2022

3. Lodža hoonepoolse seina soojustamine ehitusplatsil ja avatavate lükandklaaside lisamine (vt Joonis 3.8 ja Joonis 3.9). Lodža muutub soojustuse (ca 20-25 cm) võrra kitsamaks.

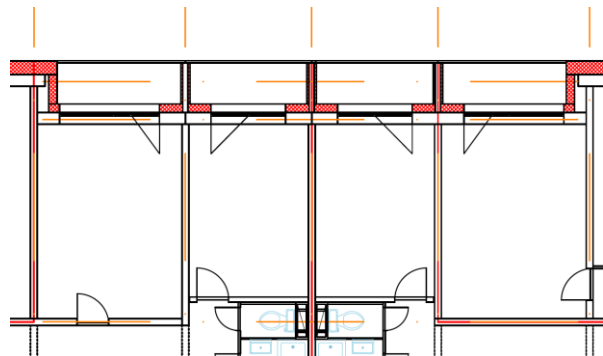
Joonis 3.9 Lodža hoonepoolse välisseina soojustamine ja avatavate lükandklaaside lisamine. Teostaja: Eesti Soojustusprojekt 2022
