HOONERAPORT

Mõisavahe tn 38 korterelamu

Tehniline ülevaatus ja lähteseisukohad edaspidiseks renoveerimiseks

Koostaja: Tartu Regiooni Energiaagentuur

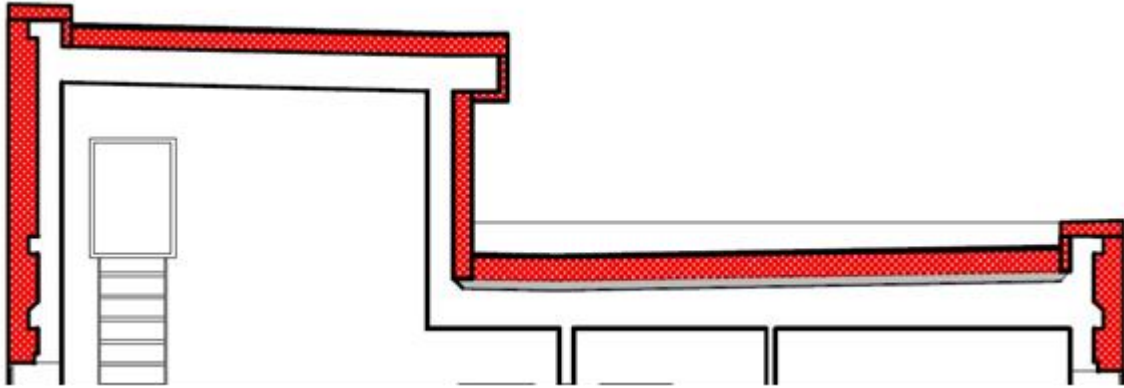
Joonis 3.1 Katuse tehniline lahendus, variant 1 [10]

kaaluda ning valida optimaalseim lahendus. Alljärgnevalt on välja toodud kolm võimalikku lahendust, mille vahel valida (vt Joonis 3.1, Joonis 3.2, Joonis 3.3). Joonistel on punase värviga tähistatud lisatav soojustuskiht.

Katusekattena kasutada kahes kihis SBS-katet. Soojustada ka parapett, katta SBS-kattega ning paigaldada vajalikud veeplekid.
