HOONERAPORT

Mõisavahe tn 42 korterelamu

Tehniline ülevaatus ja lähteseisukohad edaspidiseks renoveerimiseks

Koostaja: Tartu Regiooni Energiaagentuur

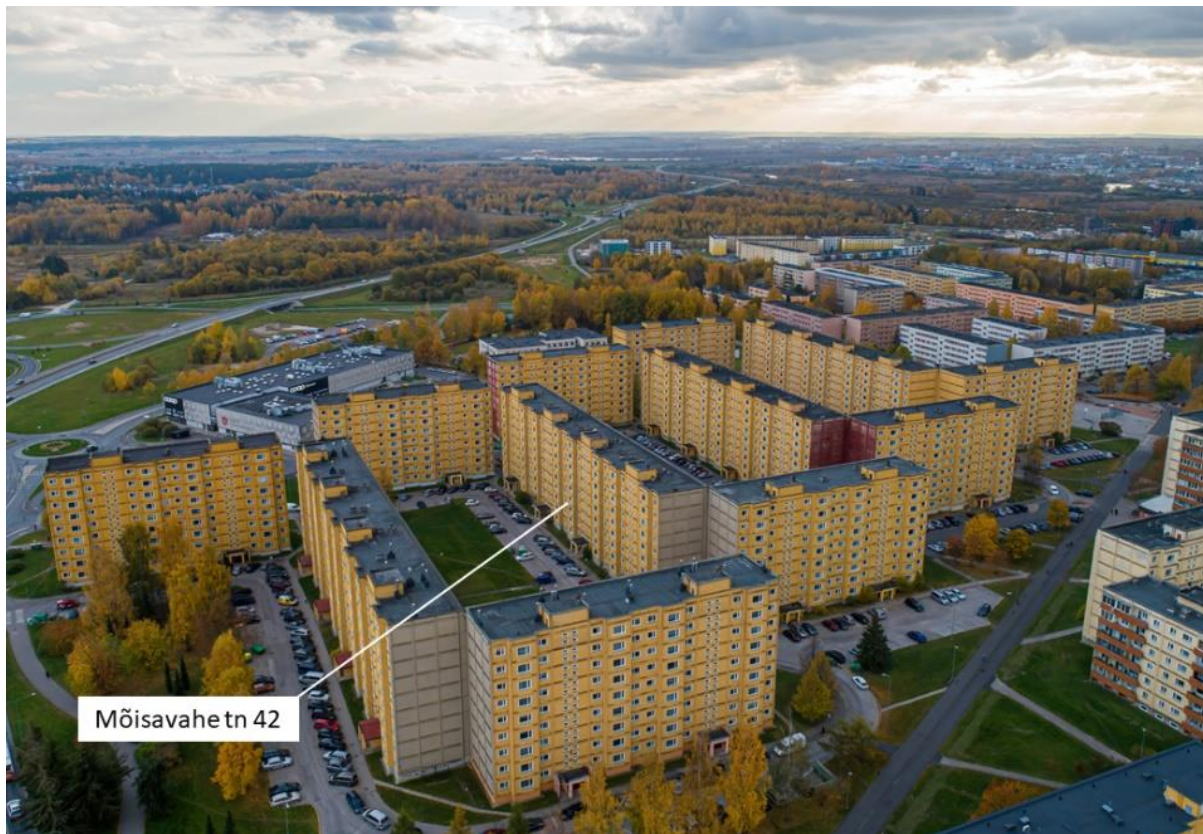
Joonis 1.2 Mõisavahe tn 42 vaade. Foto: Tiit Grihin dronifoto. 10.10.2021 a

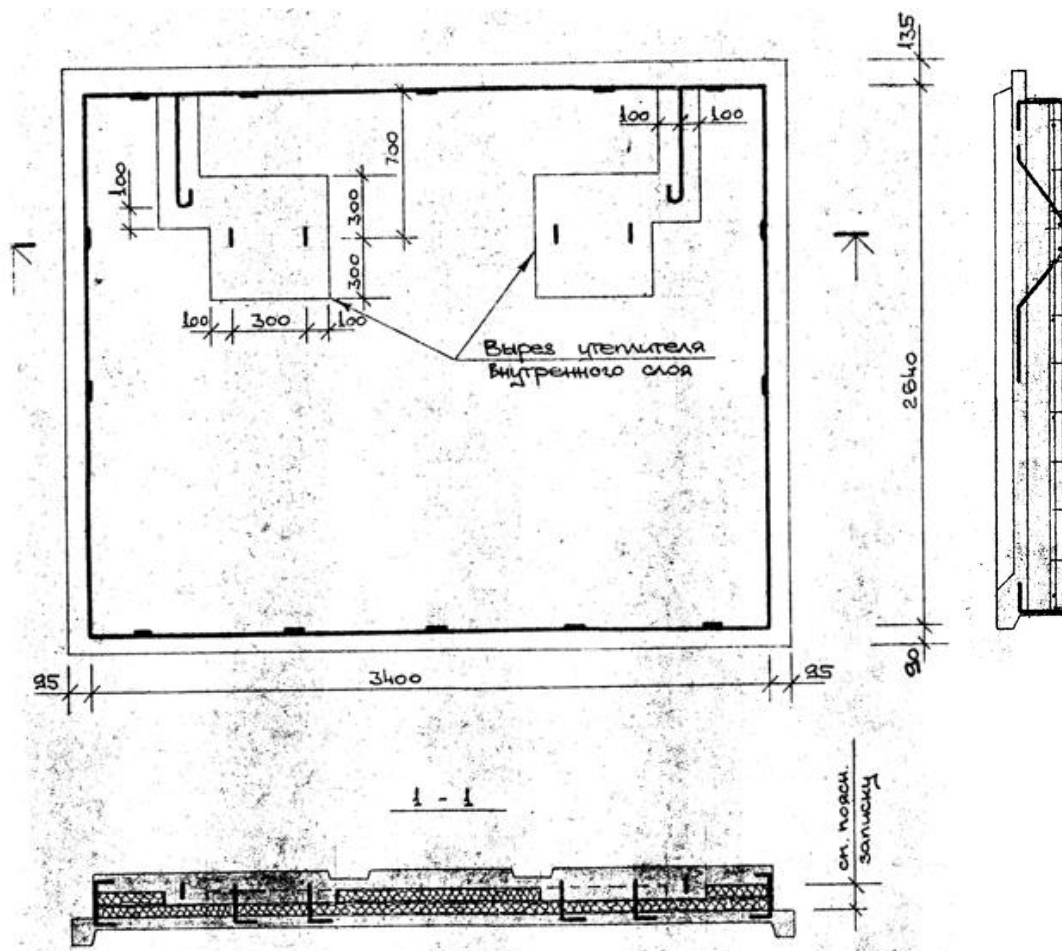
Hoone välisseinte konstruktsiooniks on soojustatud suurpaneel. Kasutatud paneelid on kolmekihilised: 100 mm sisemine raudbetoon, 100 mm soojusisolatsioon, 80 mm välimine raudbetoon (vt Joonis 1.5). Korterivahelised siseseinad ning piki hoonet paiknev kandev sisesein on 160 mm paksused. Tubade-vahelised siseseinad on 120 mm paksused. Mittekandvad vaheseinad on ainult 3- ja 4-toaliste korterite elutoa ja koridori vahel ning WC / vannitua ruumide seinad.

Joonis 1.5 Tüüpiline otsaseina raudbetoonpaneel [4]

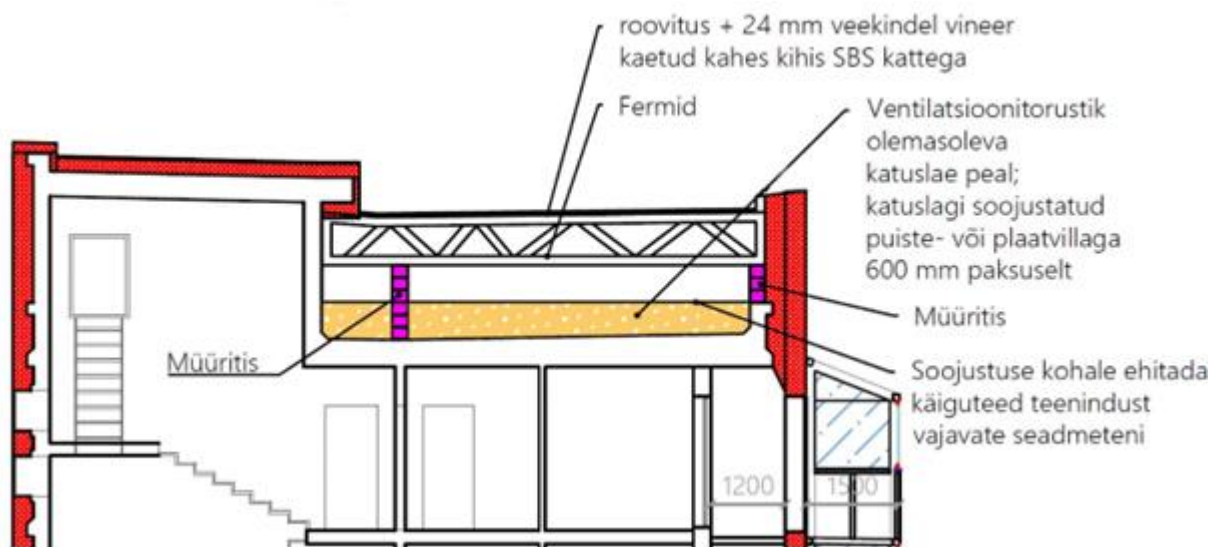
Joonis 3.3 Katuse tehniline lahendus, variant 3 [8]

Katuse lisasoojustamiseks on mitmeid tehnilisi lahendusi. Koostöös projekterijaga kaaluda ning valida optimaalseim lahendus. Alljärgnevalt on välja toodud kolm võimalikku lahendust, mille vahel valida (vt Joonis 3.1, Joonis 3.2, Joonis 3.3). Joonistel on punase värviga tähistatud lisatav soojustuskiht.

Katusekattena kasutada kahes kihis SBS-katet. Soojustada ka parapett, katta SBS-kattega ning paigaldada vajalikud veeplekid.

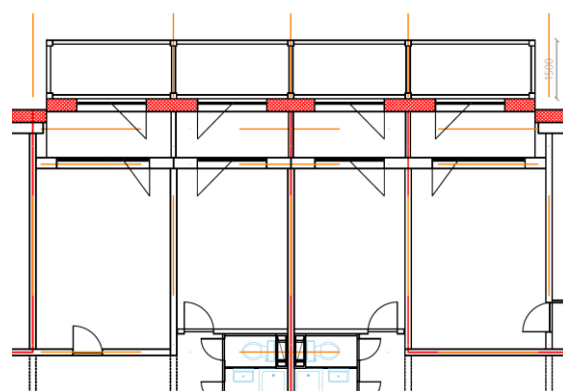
Joonis 3.4 Lodža katmine soojustuselemendiga ja metallkarkassil

Joonis 3.5 Lodža katmine soojustuselemendiga ja metallkarkassil

eraldiseisva uue rõdu lisamine. Korruse plaan. Teostaja: Eesti Soojustusprojekt 2022

1. Lodža katmine soojustuselemendiga ja metallkarkassil eraldiseisva uue rõdu lisamine (vt Joonis 3.4 ja Joonis 3.5). Endine lodža muutub soojaks ruumiks ning lisandub avaram rõdu. Selle lodža soojustamise variandi puhul suureneb ka korteri suletud netopind. Uued metallkarkassil kergkonstruktsioonis rõdud rajada olemasoleva ette. Rõdude toetamiseks rajada postvundamendid. Rõdude pikkus on piiratud toa laiusuga, uute rõdude laius peaks olema vähemalt 1500 mm. Rõdude piirdeks kasutada kas sobiva värvusega mattklaasi või fassaadikattematerjali, ülemine osa klaasida lükandklaasisüsteemiga.

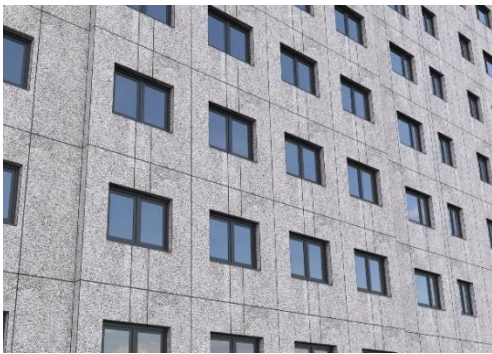
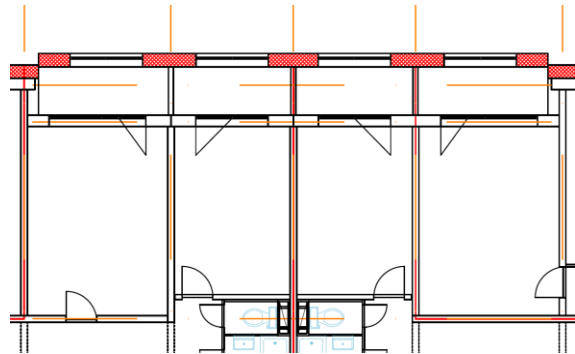
Joonis 3.6 Lodža katmine soojustuselemendiga. Joonis on illustratiivne. Teostaja: OÜ 3D-PILT 18.08.2022

Joonis 3.7 Lodža katmine soojustuselemendiga. Korruse plaan. Teostaja: Eesti Soojustusprojekt 2022

- Lodža katmine soojustuselemendiga ja soojaks ruumiks muutmine (vt Joonis 3.6 ja Joonis 3.7). Selle lodža soojustamise variandi puhul suureneb ka korteri suletud netopind. Kasutada soojapidavaid aknaid.

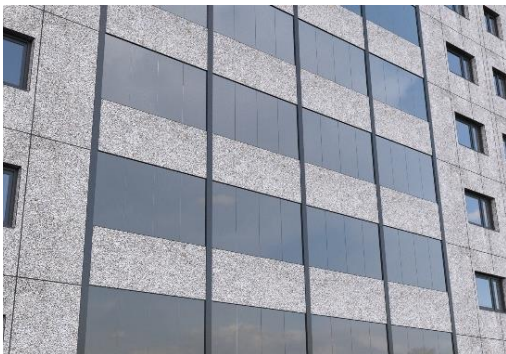
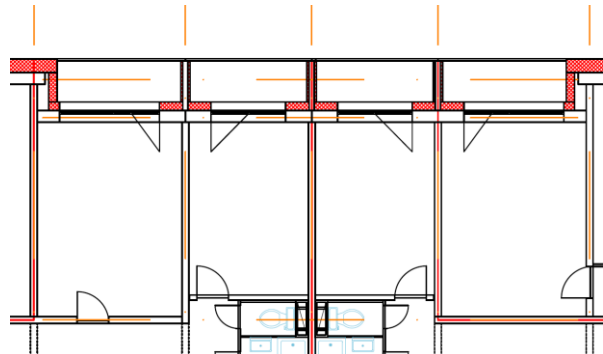
Joonis 3.8 Lodža hoonepoolse välisseina soojustamine ja avatavate lükandklaaside lisamine. Joonis on illustratiivne. Teostaja: OÜ 3D-PILT 18.08.2022

Joonis 3.9 Lodža hoonepoolse välisseina soojustamine ja avatavate lükandklaaside lisamine. Teostaja: Eesti Soojustusprojekt 2022

- Lodža hoonepoolse seina soojustamine ehitusplatsil ja avatavate lükandklaaside lisamine (vt Joonis 3.8 ja Joonis 3.9). Lodža muutub soojustuse (ca 20-25 cm) võrra kitsamaks.
