HOONERAPORT

Nõlvaku tn 15 korterelamu

Tehniline ülevaatus ja lähteseisukohad edaspidiseks renoveerimiseks

Koostaja: Tartu Regiooni Energiaagentuur

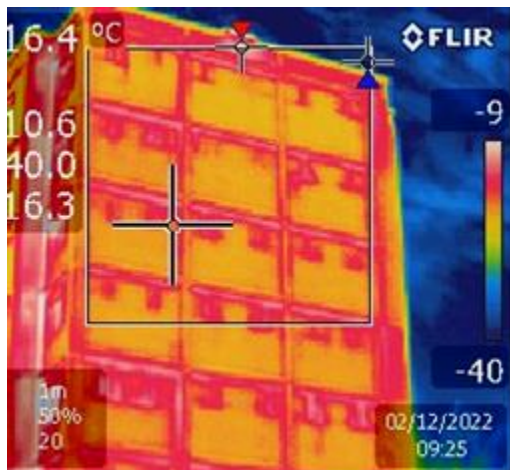
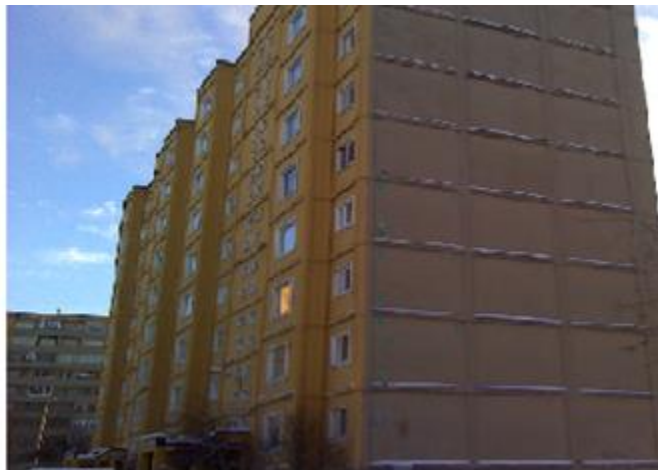
Joonis 1.3 Termokaamera ülesvõte Mõisavahe 43, Tartu otsaseinast. Foto: Ain Konsap / TREA 02.12.2022

Hoone on Ehitisregistri andmetel rajatud vaivundamendile, mille peal on raudbetoonist rostvärk. Hoone renoveerimise käigus tuleb koostada ehitise audit, et määrata hoone täpsem ehitustehniline seisukord ja renoveerimisvajadus. Keldri välisseinad on ehitatud 240 mm paksustest betoonpaneelidest. Hoone vundamendil ja soklil võib puududa hüdro- ning soojusisolatsioon. Keldri siseseinad on betoonpaneelidest paksusega kuni 160 mm. Vuugid on renoveeritud, kuid nende lahendus ei vasta enam tänapäevastele energiatõhususe nõuetele. Kehva soojusisolatsiooni ja külmasildade esinemist näitab hästi Tartu Regiooni Energiaagentuuri (Ain Konsap) teostatud termokaamera ülesvõte Mõisavahe 43, Tartu hoone fassaadist (vt Joonis 1.3), kus kõik vuugikohad on tunduvalt soojemad paneeli välispinnast. Kuna tegemist on sama tüüpprojekti järgi ehitatud hoonega, võib arvata, et tegemist olla sarnase olukorraga.
